青の松原健全化計画検討業務

報 告 書

令和3年3月

高 浜 町 産 業 振 興 課

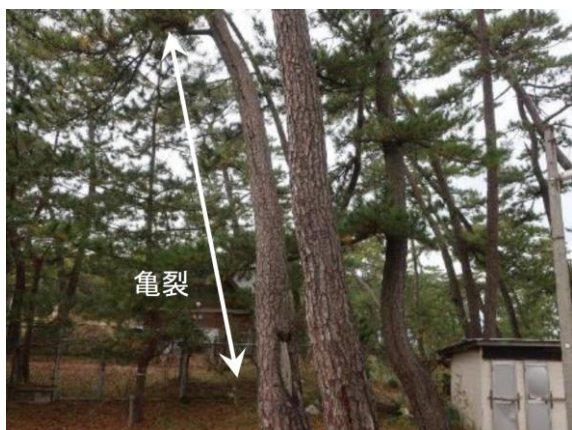
亀裂が入っている例 (1)

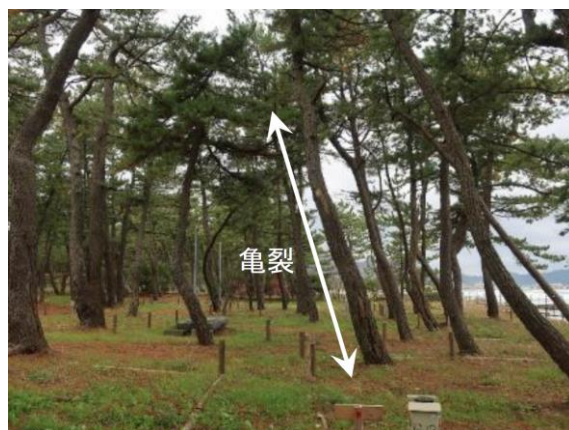
亀裂が入っている例 (2)

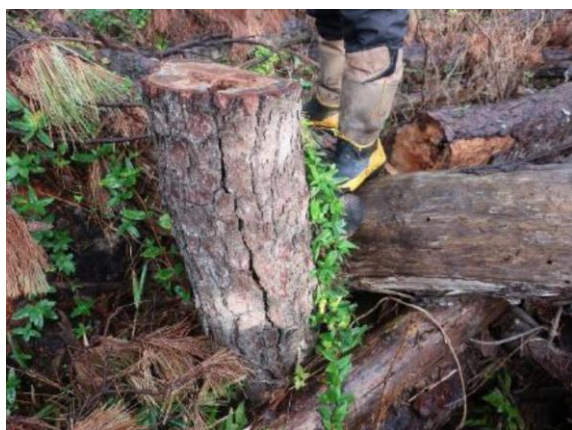
伐採された腐食の進んだマツ

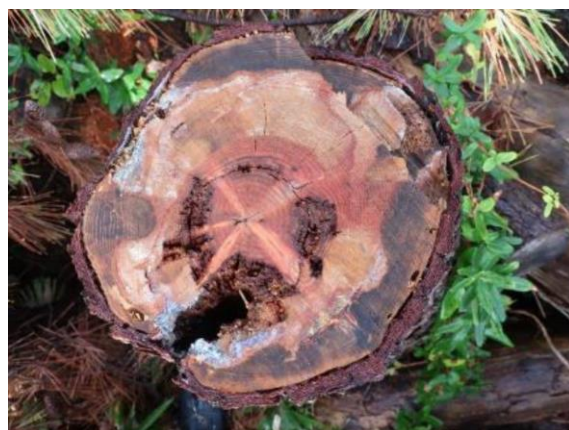
伐採されたマツの例 (腐食が進んでいる)

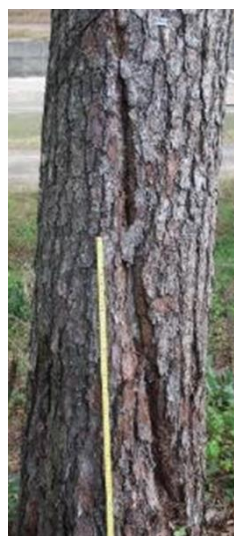
根元に到達する亀裂の様子

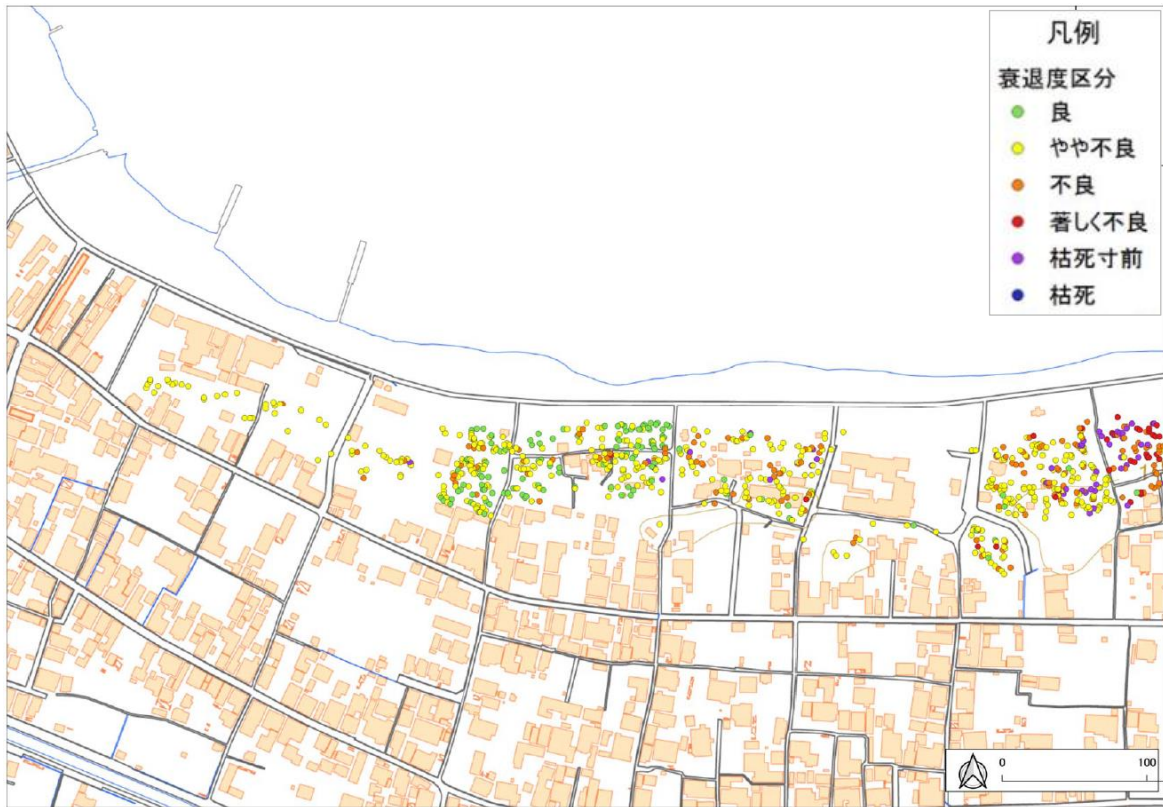
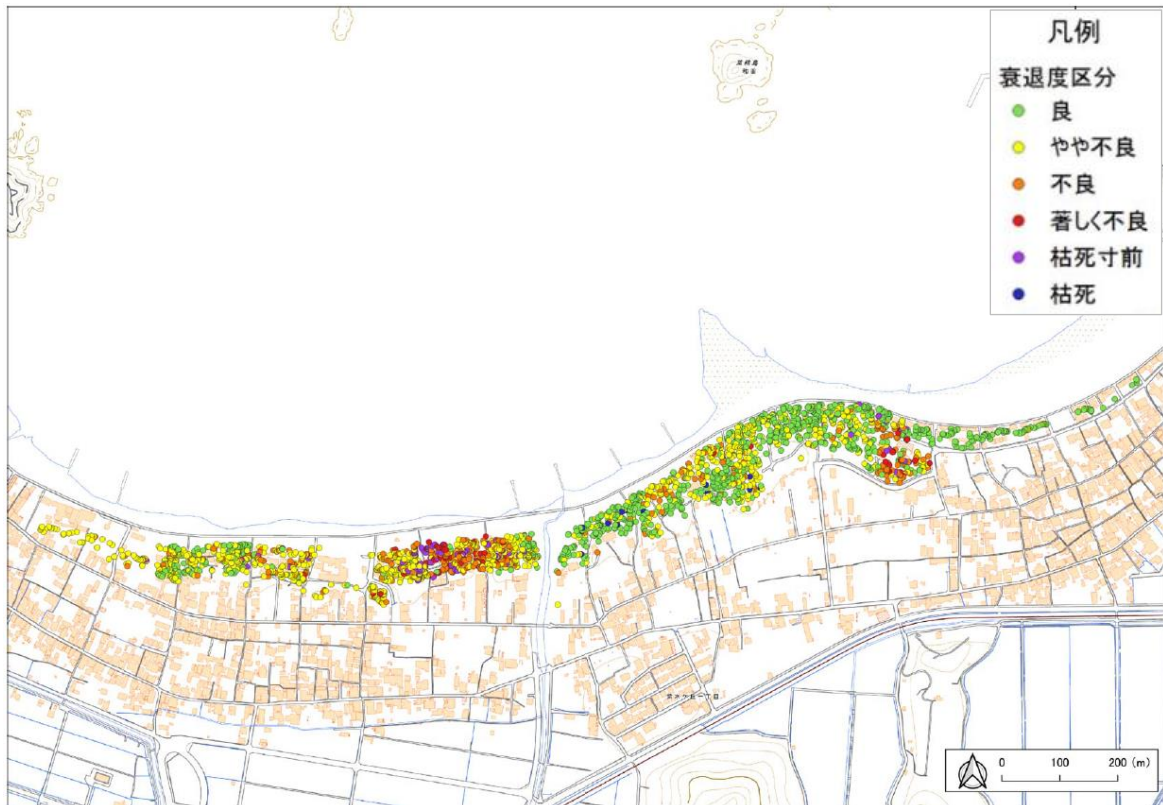
今年度、調査を実施した範囲における衰退度区分は、概ねが良～やや不良であった。一方で、部分的に不良～著しく不良の個体もあった。

ここで、青の松原全体をみると、不良木（不良～枯死）は、東から、東スカ公園、若狭和田キャンプ場、和田区西側の海側、菌部区において集中する傾向がみられた。

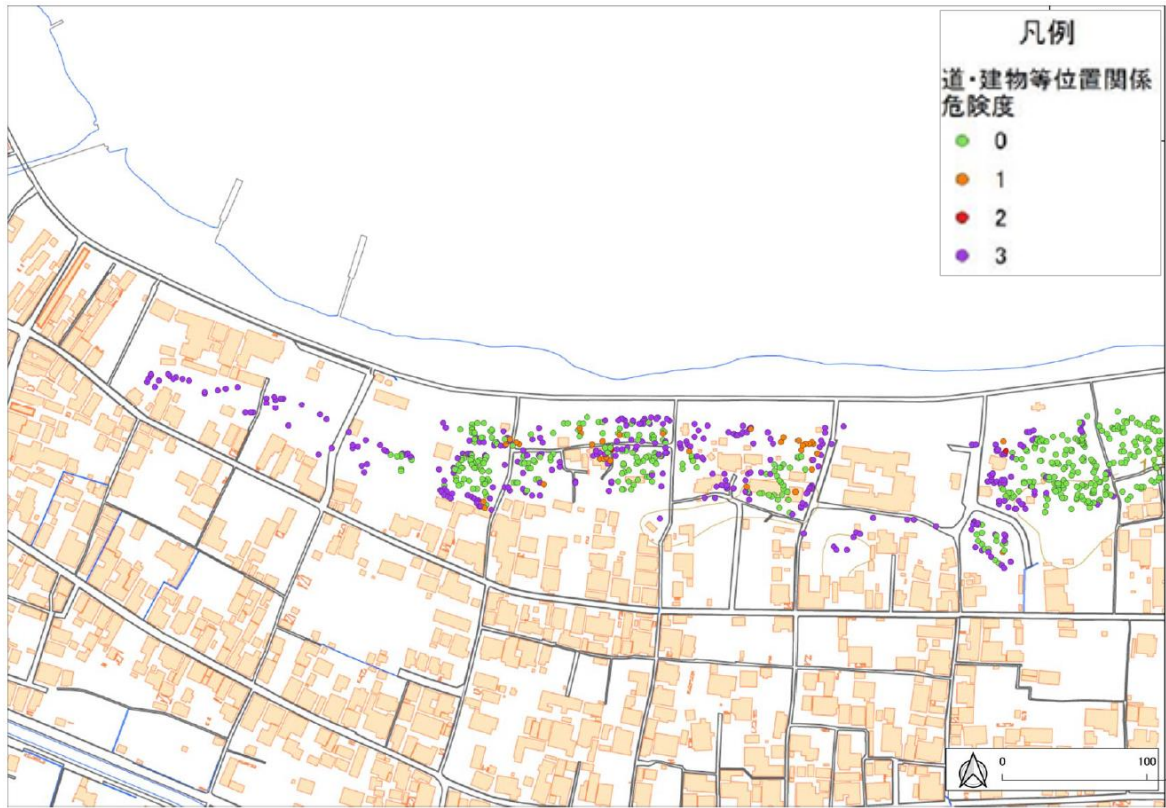
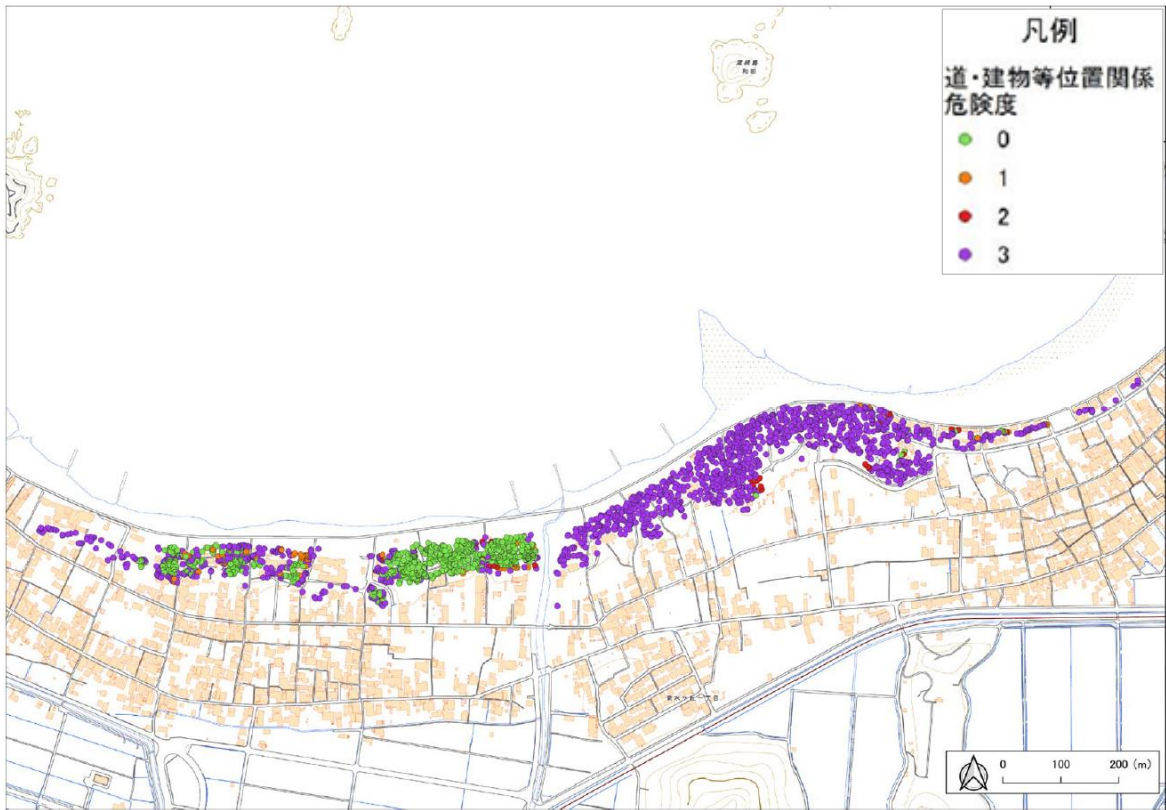
今年度、調査を実施した範囲におけるクロマツと道・建物等位置関係による危険度は、半数程度が危険度が高い状態（危険度：3）であった。一方で、半数程度は危険度が低い（危険度：0）状態であった。

ここで、青の松原全体をみると、7割程度は危険度が高い状態（危険度：3）となっていた。危険度が高い状態にあるのは、東スカ公園やキャンプ場を含む和田区、岩神区、宮崎区であった。菌部区では、民家側においてやや危険度が高い状態（危険度：1または2）であった。

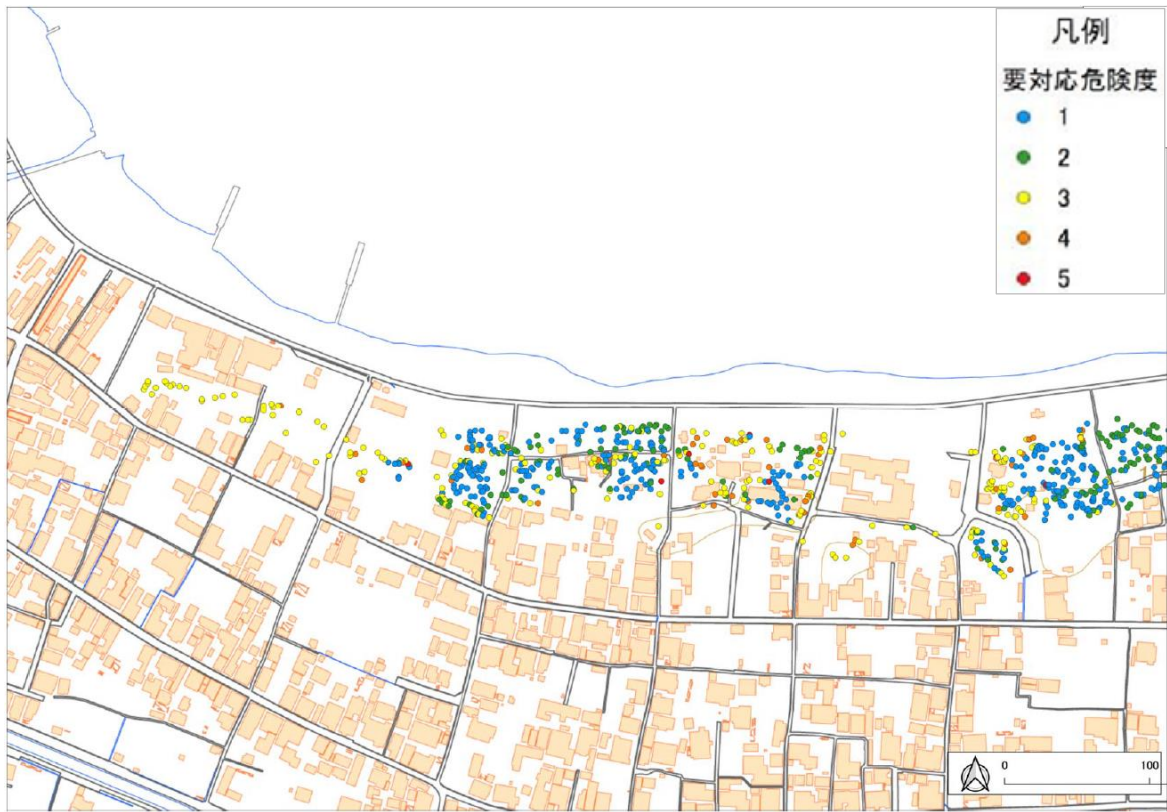
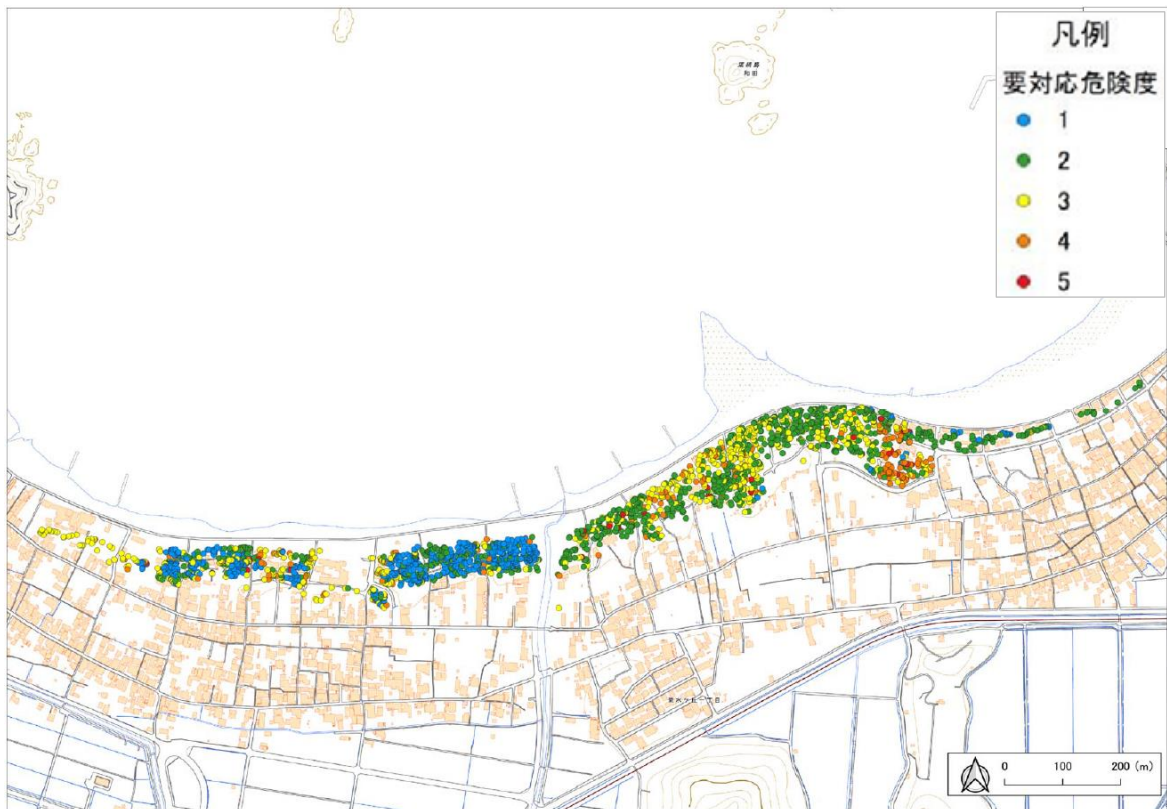
今年度、調査を実施した範囲における要対応危険度は、概ねが要対応危険度は低い（要対応危険度：1 または 2）であった。一方で、部分的に要対応危険度が高い（要対応危険度：4 または 5）個体もあった。

ここで、青の松原全体をみると、要対応危険度が高い状態は、東から、東スカ公園、若狭和田キャンプ場等のキャンプ場、和田地区の西側、宮崎区において集中する傾向がみられた。
