高浜町道の駅シーサイド高浜改修計画策定業務  
「建物劣化調査」

## 1. はじめに

築約11年経過した外壁を中心に手が届く範囲で、目視、打診、赤外線写真を使用し、劣化調査を行い結果を取りまとめた。

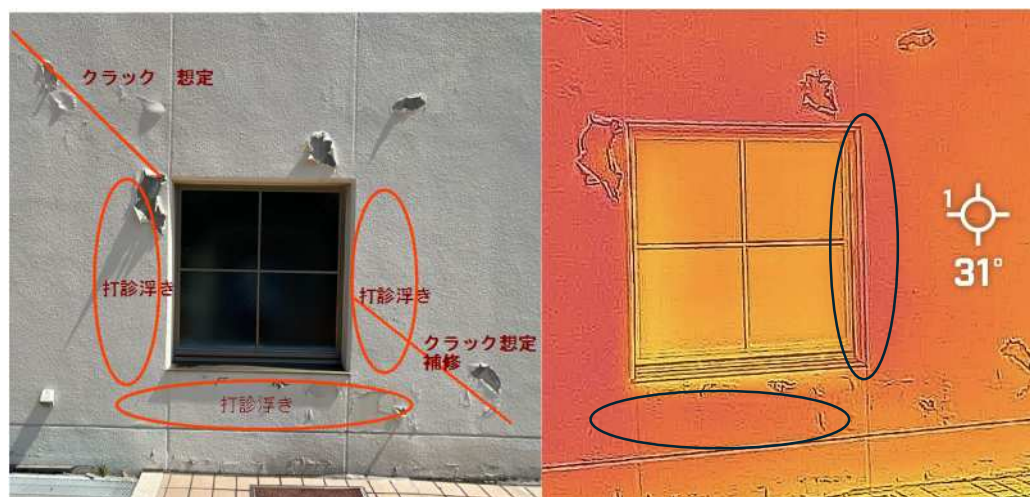
A-1) 2025/7/25 打診結果に伴う赤外線結果についても窓脇にて浮き

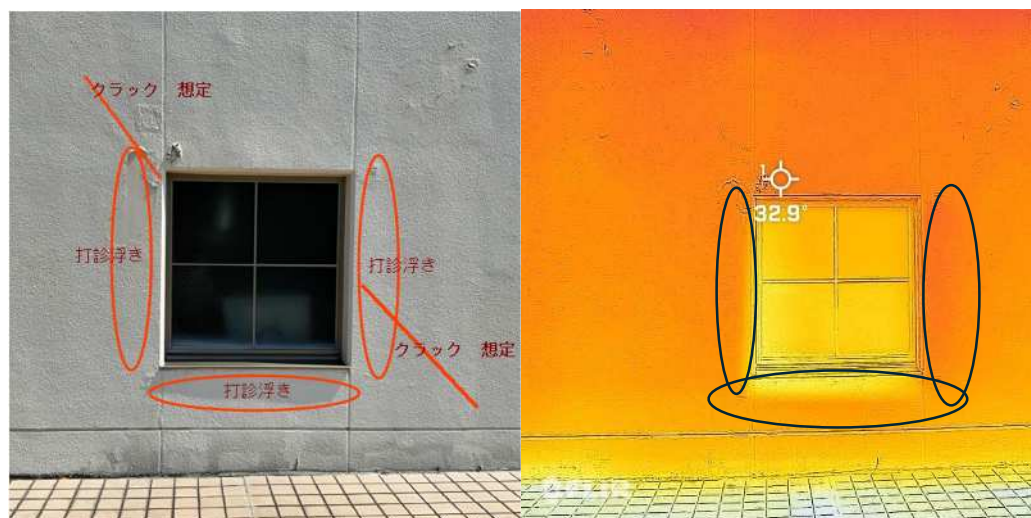
A-2) 2025/7/25 打診結果に伴う赤外線結果についても窓脇にて浮き

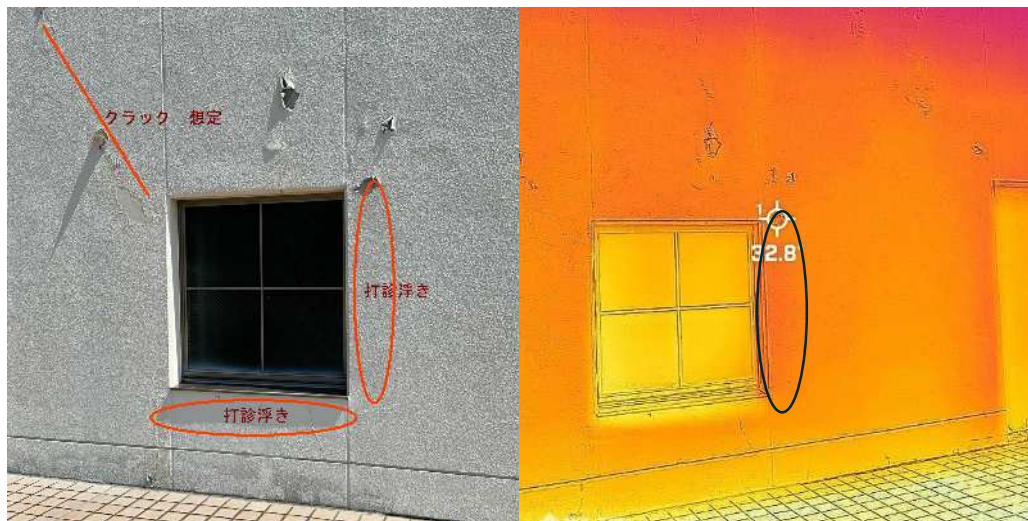
A-3) 2025/7/25 打診結果に伴う赤外線結果についても窓脇にて浮き

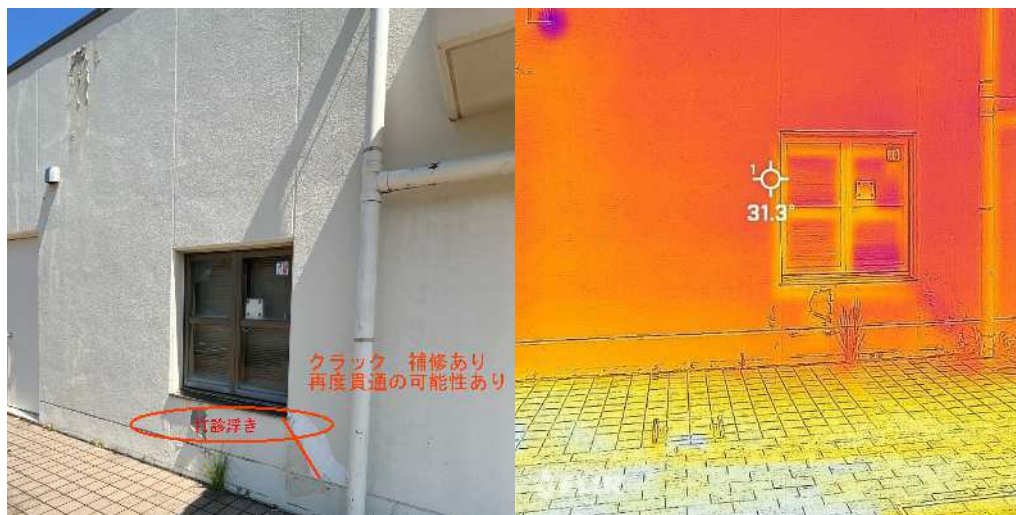
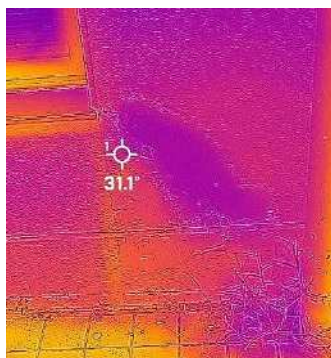
A-4) 2025/7/25 打診結果に伴う赤外線結果については窓周りは確認できず

クラック部分に内気の影響がみられる。

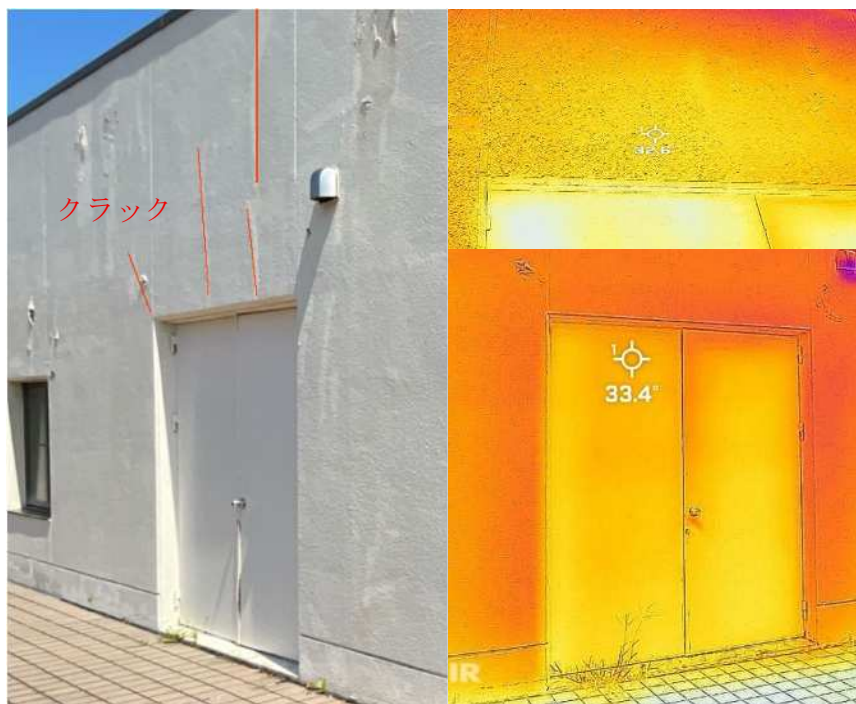
A-5) 2025/7/25 打診結果に伴う赤外線結果については窓周りに浮きの可能性  
複数のクラック確認

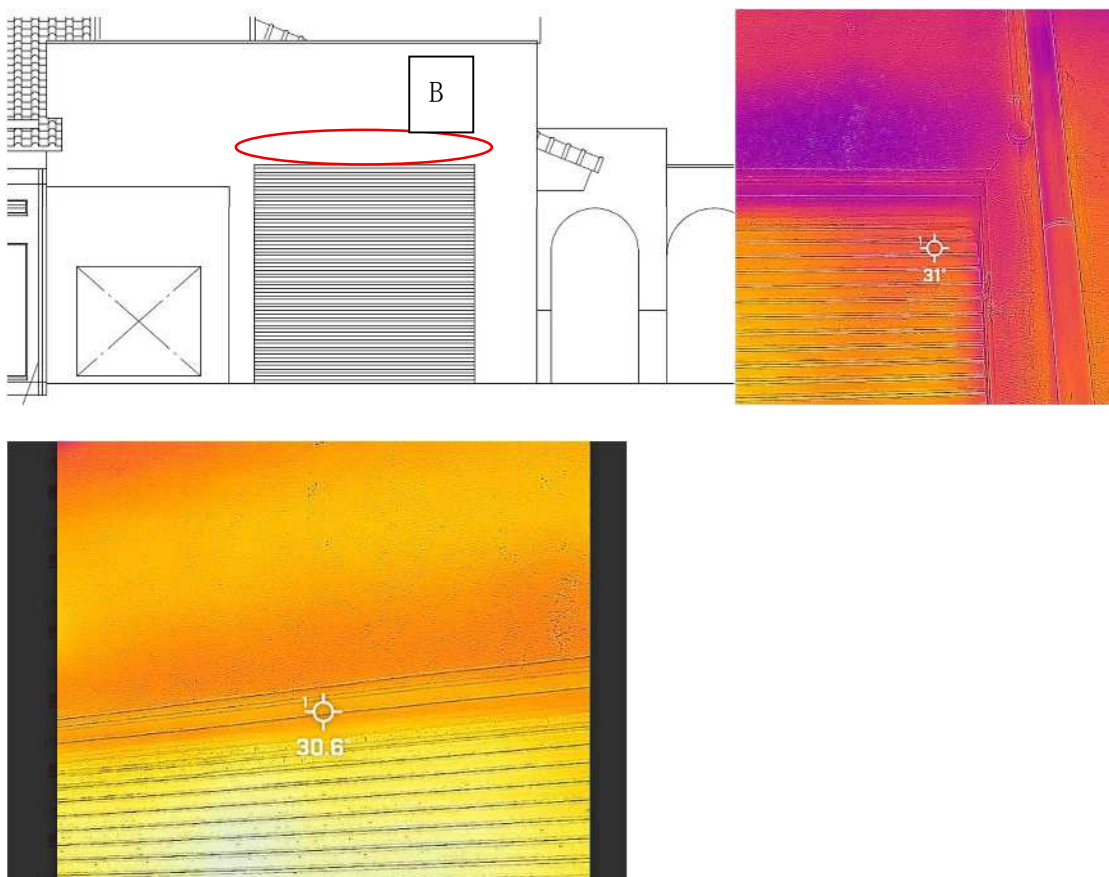
B) 2025/7/25 温浴施設 機械室シャッター周り  
開口上部に浮きあり

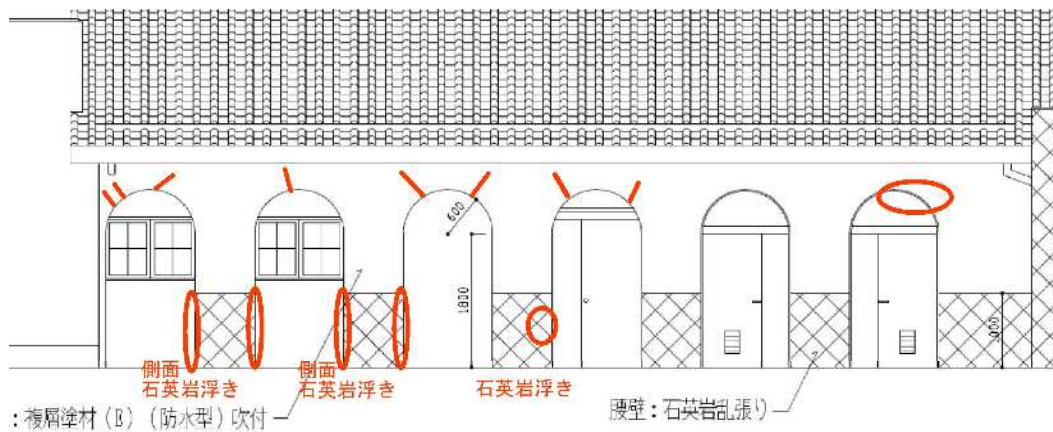
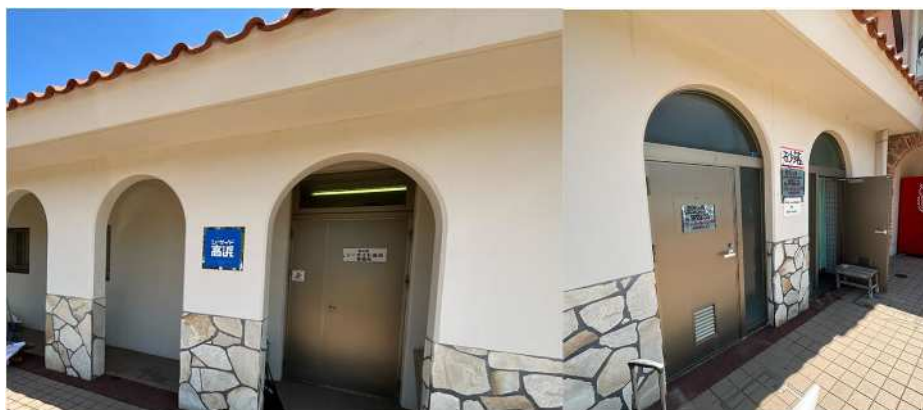
C) 2025/7/25 温浴施設 事務所前

石貼り側面に浮きを確認 壁に一部浮きを確認 クラックが点在

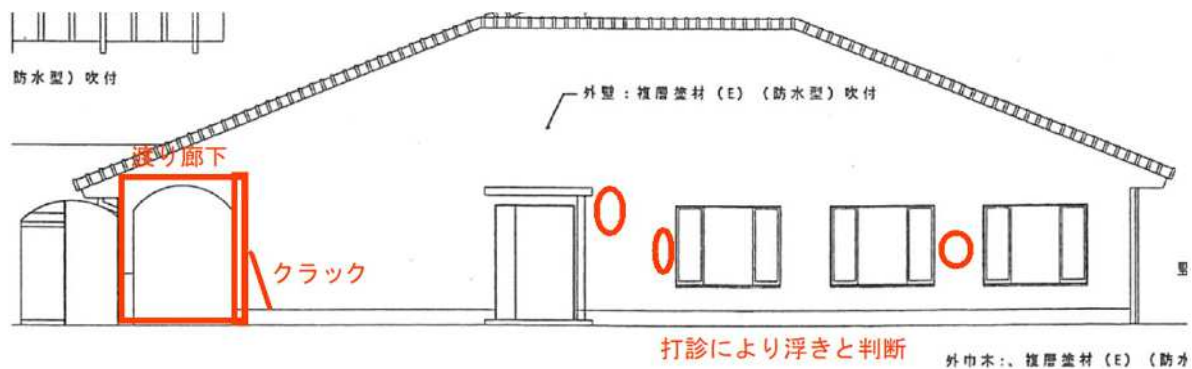
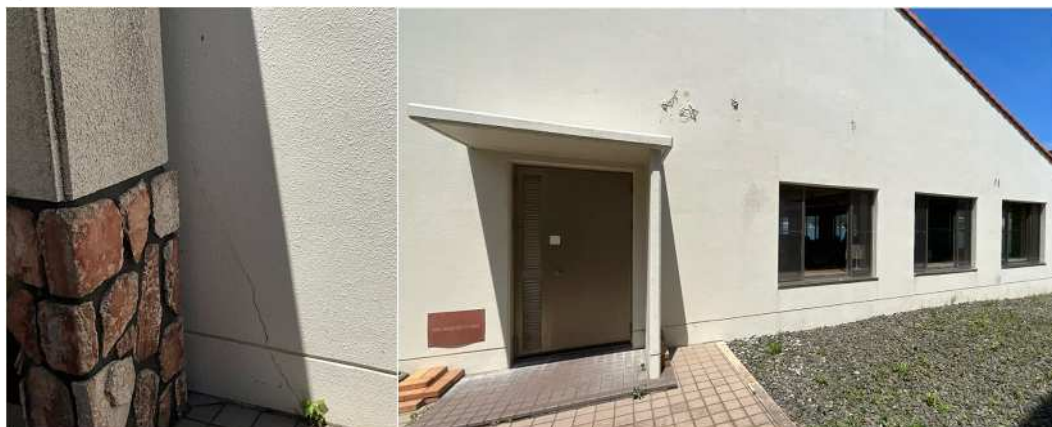
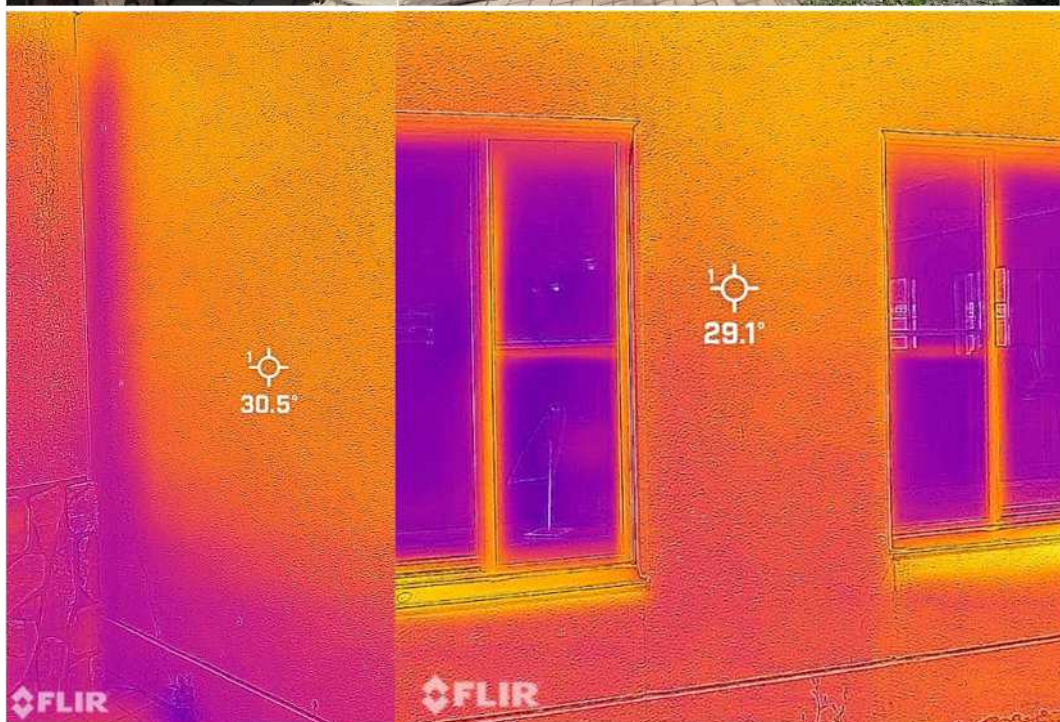
E) 2025/7/25 温浴等 妻面 ラウンジ 休憩所前

赤外線によっても確認したがクラック部分は深さもあり貫通の可能性  
浮きも打診の通りであった。

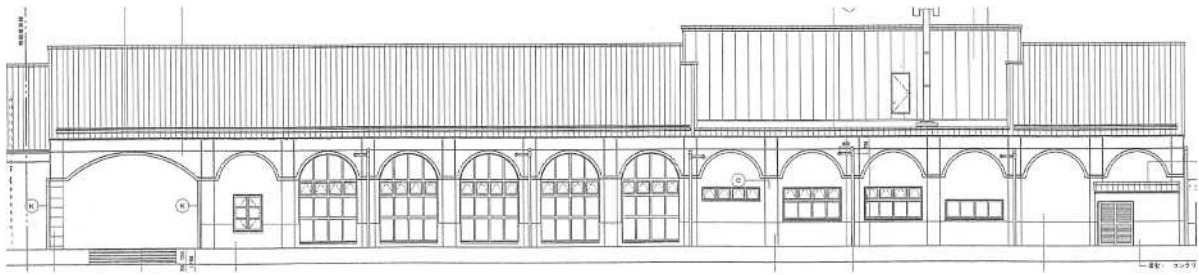
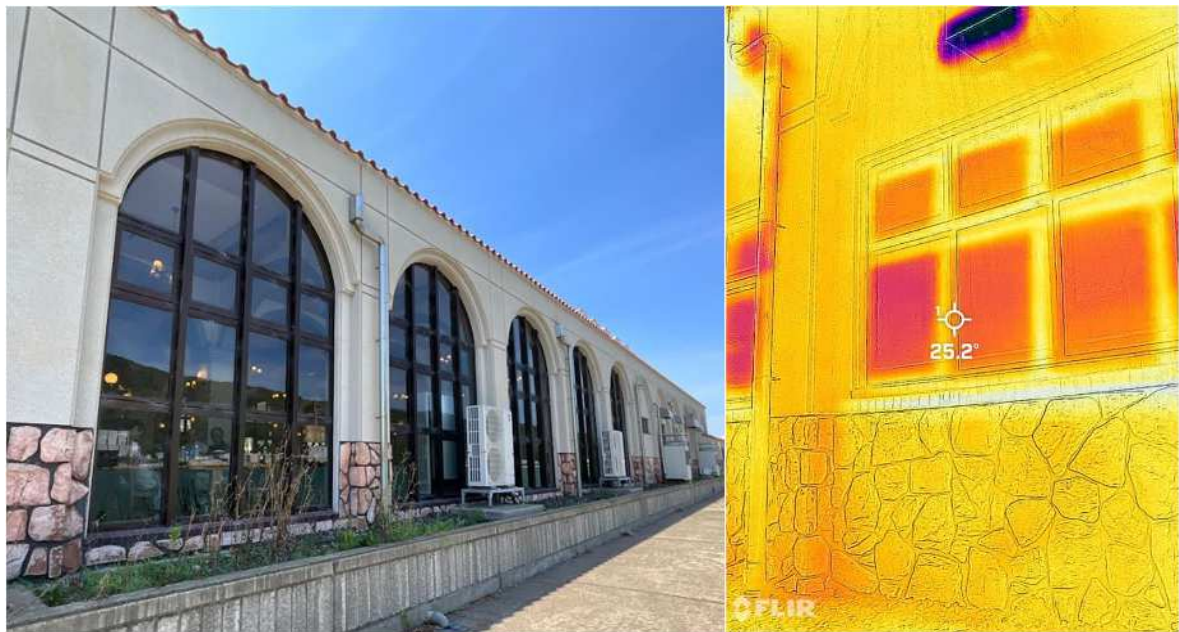
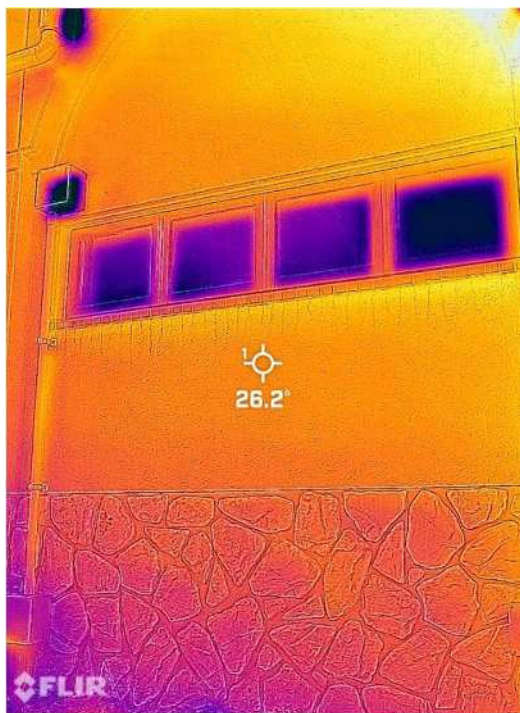
G 物産館 海側 レストラン面 鉄骨造

外壁について浮きや、クラックの問題はないと思われる。

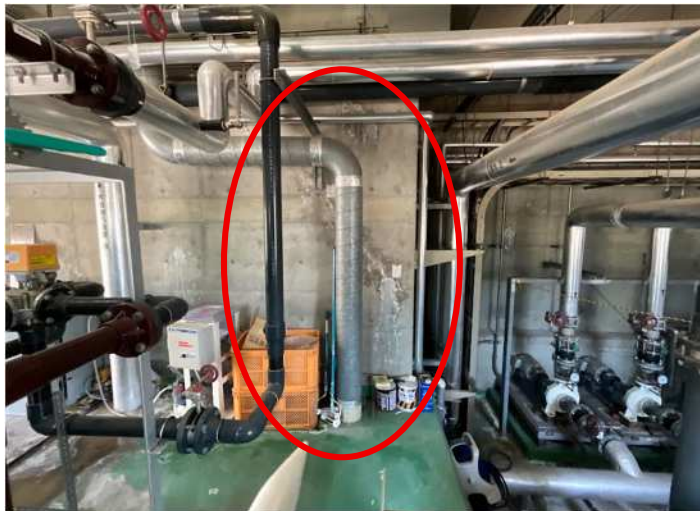
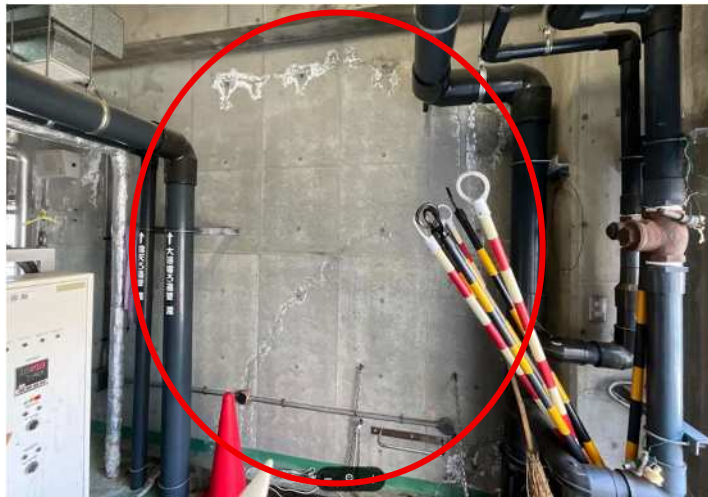
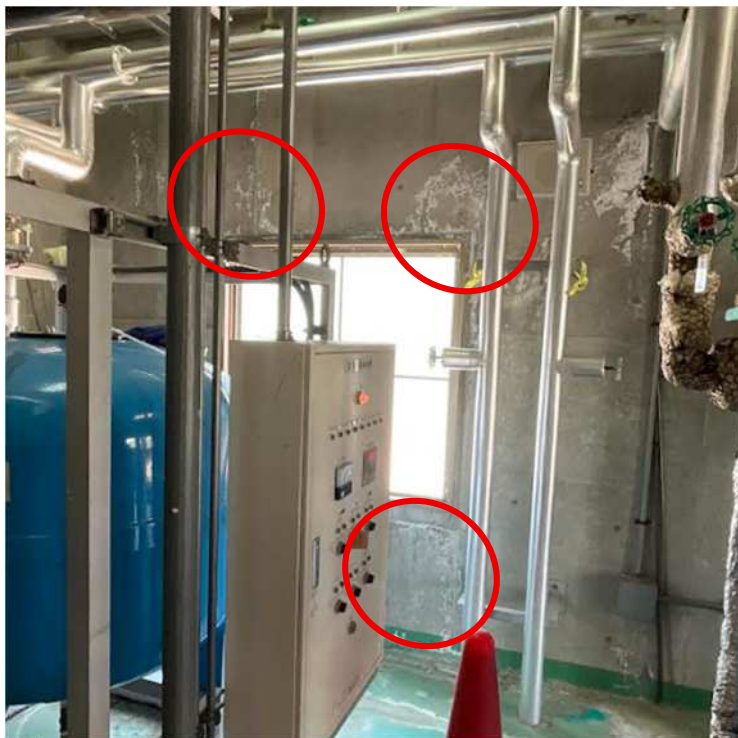
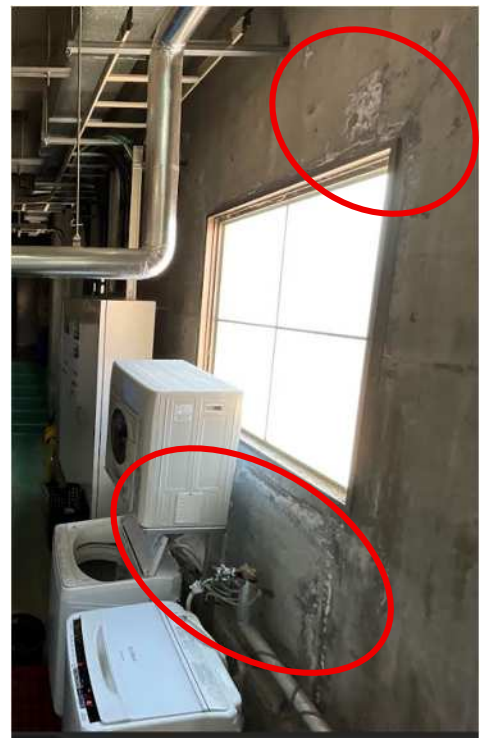
H) 温浴機械室内部から

内部壁面クラック エフロ  
レッセンス（白華）がおこっ  
ている。

クラックから水の侵入があり  
中性化が進んでいる考えられ  
る。

窓開口周りについても、外壁  
からの調査と同様に、クラッ  
ク、エフロレッセンス（白  
華）が起きており。

コンクリートの亀裂に水が入  
っていることがわかる

- 鉄筋コンクリート造温浴施設の壁面に **多数のひび割れ・浮き** を確認。
  - 機械室外壁では **塗装の膨らみや破裂箇所** が多く見受けられる。
  - 膨らみの主因は、ひび割れ部からの雨水浸入によるものと推測される。
  - 機械室内部の白華現象からも、浸水の可能性は高いと考えられる。
-

- ひび割れおよび膨らみ部の**補修を早急**に**実施** することが必要。
  - 表面補修に加え、**塗装下に隠れている部分の調査** を行い、下地の腐食進行やコンクリートの中性化の程度を慎重に確認することが望ましい。
  - コンクリート仕上げ部の浮きも水の浸入を助長するため、**早期対策**が必要。
-

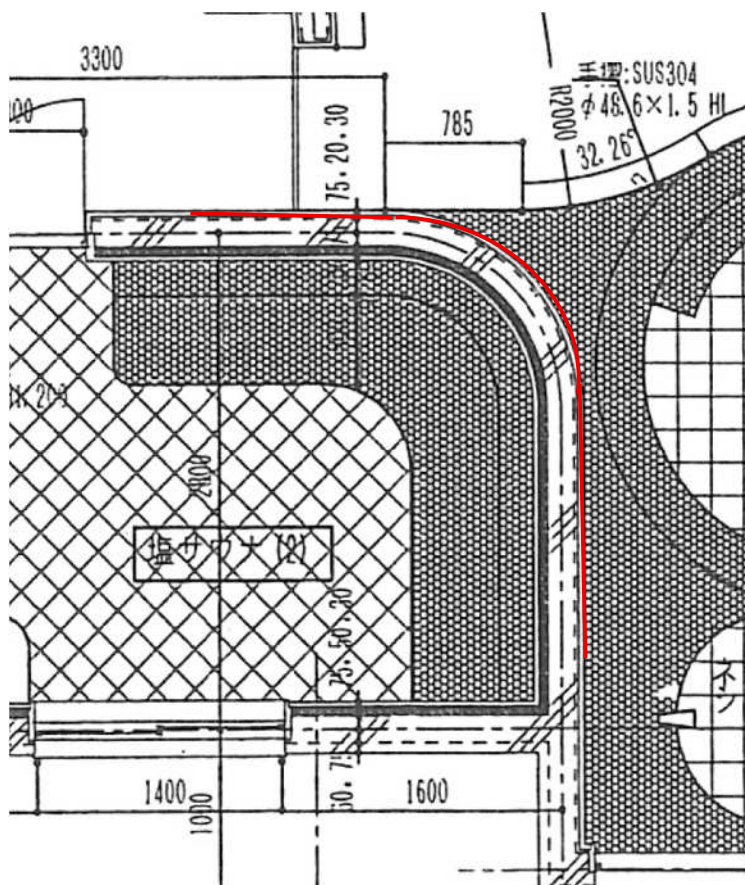
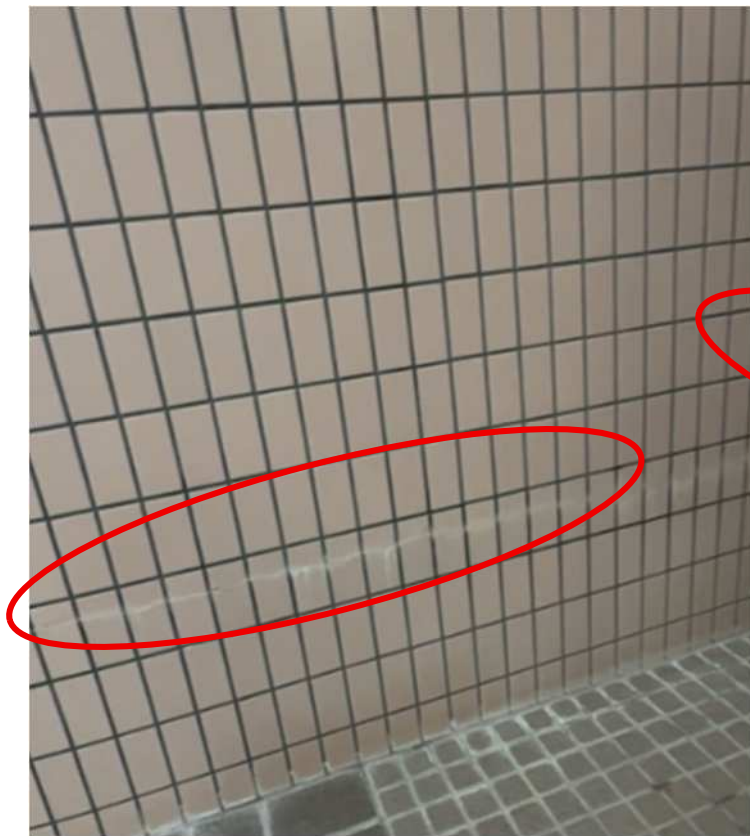
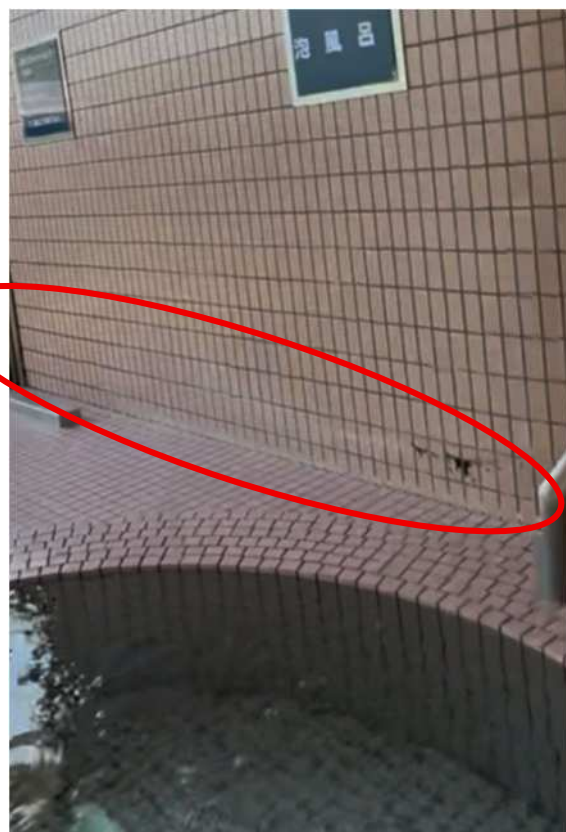
I) 温浴 浴室内部

間仕切り壁のクラック エフロ (白華)

- 打設の打ち継ぎ部（コールドジョイント）においてひび割れを確認。
  - 水の浸入リスクが高く、**慎重な補修対応**が求められる。
-
