高浜町道の駅シーサイド高浜改修計画策定業務
「アスベスト調査」

1. 採取箇所

石綿分析結果報告書

件名	シーサイド高浜 石綿含有分析調査
住所	福井県大飯郡高浜町下車持46-10

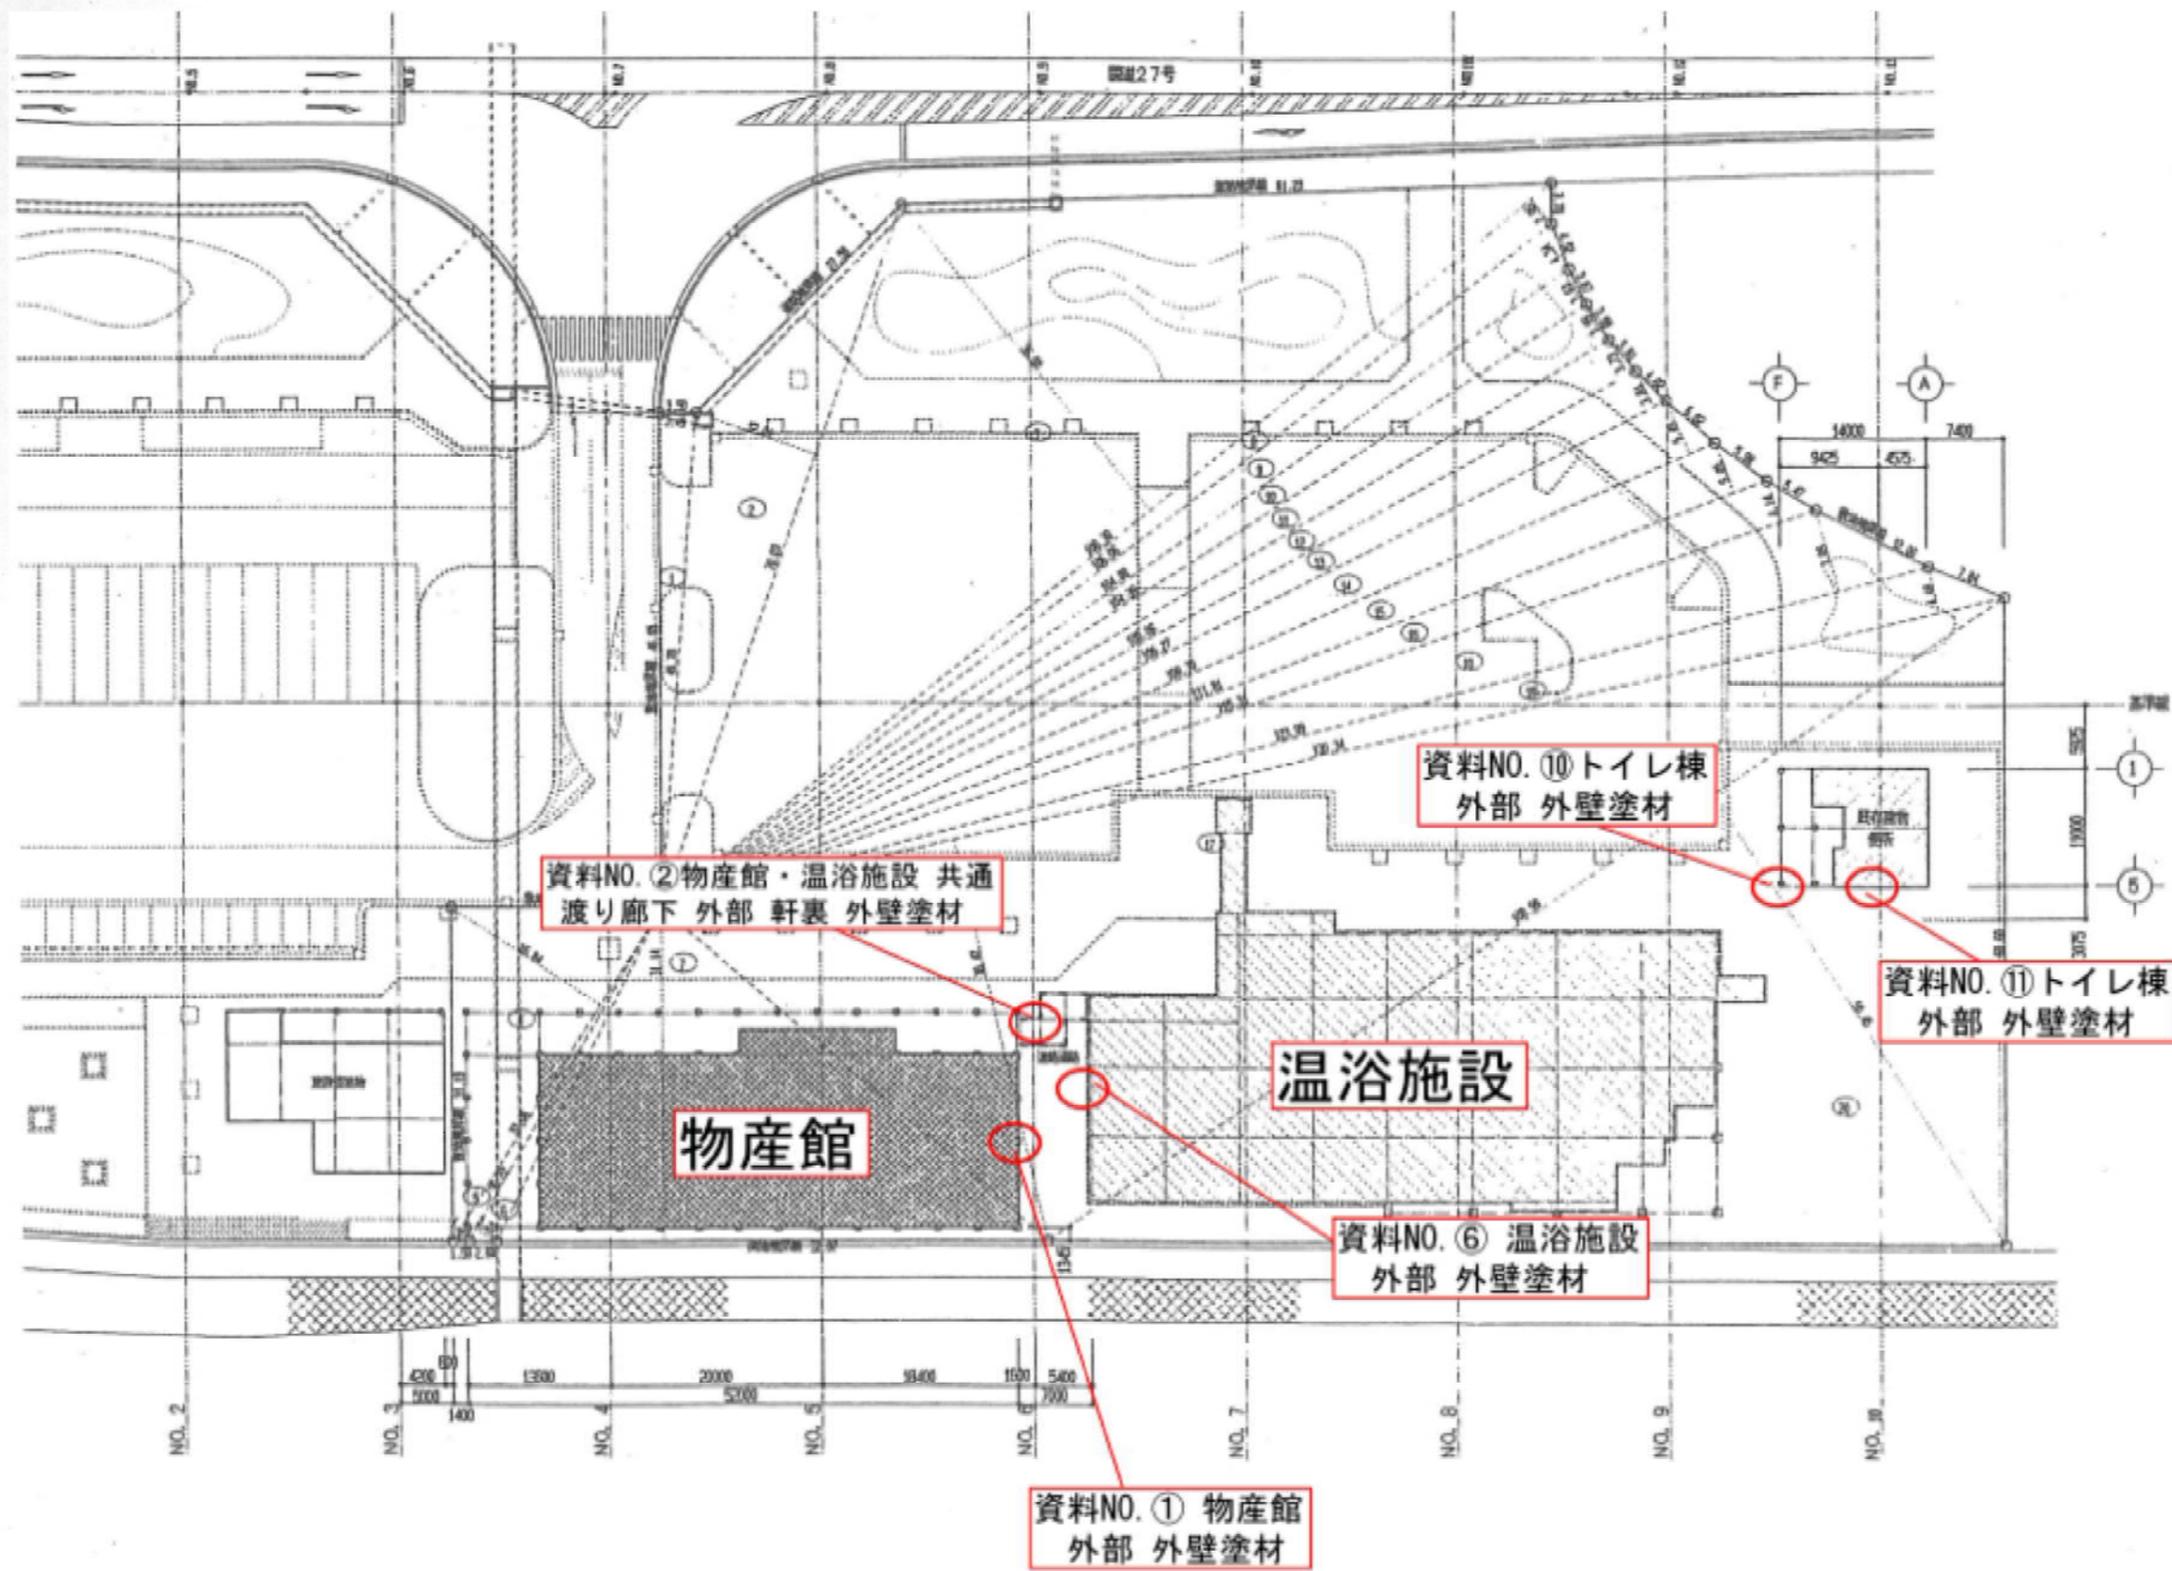
採取箇所 平面図①

外壁塗材を中心に、ケイカル板、耐火被覆吹付材、床仕上げビニールタイル、天井ボード材の試験体採取場所を次ページより示す。

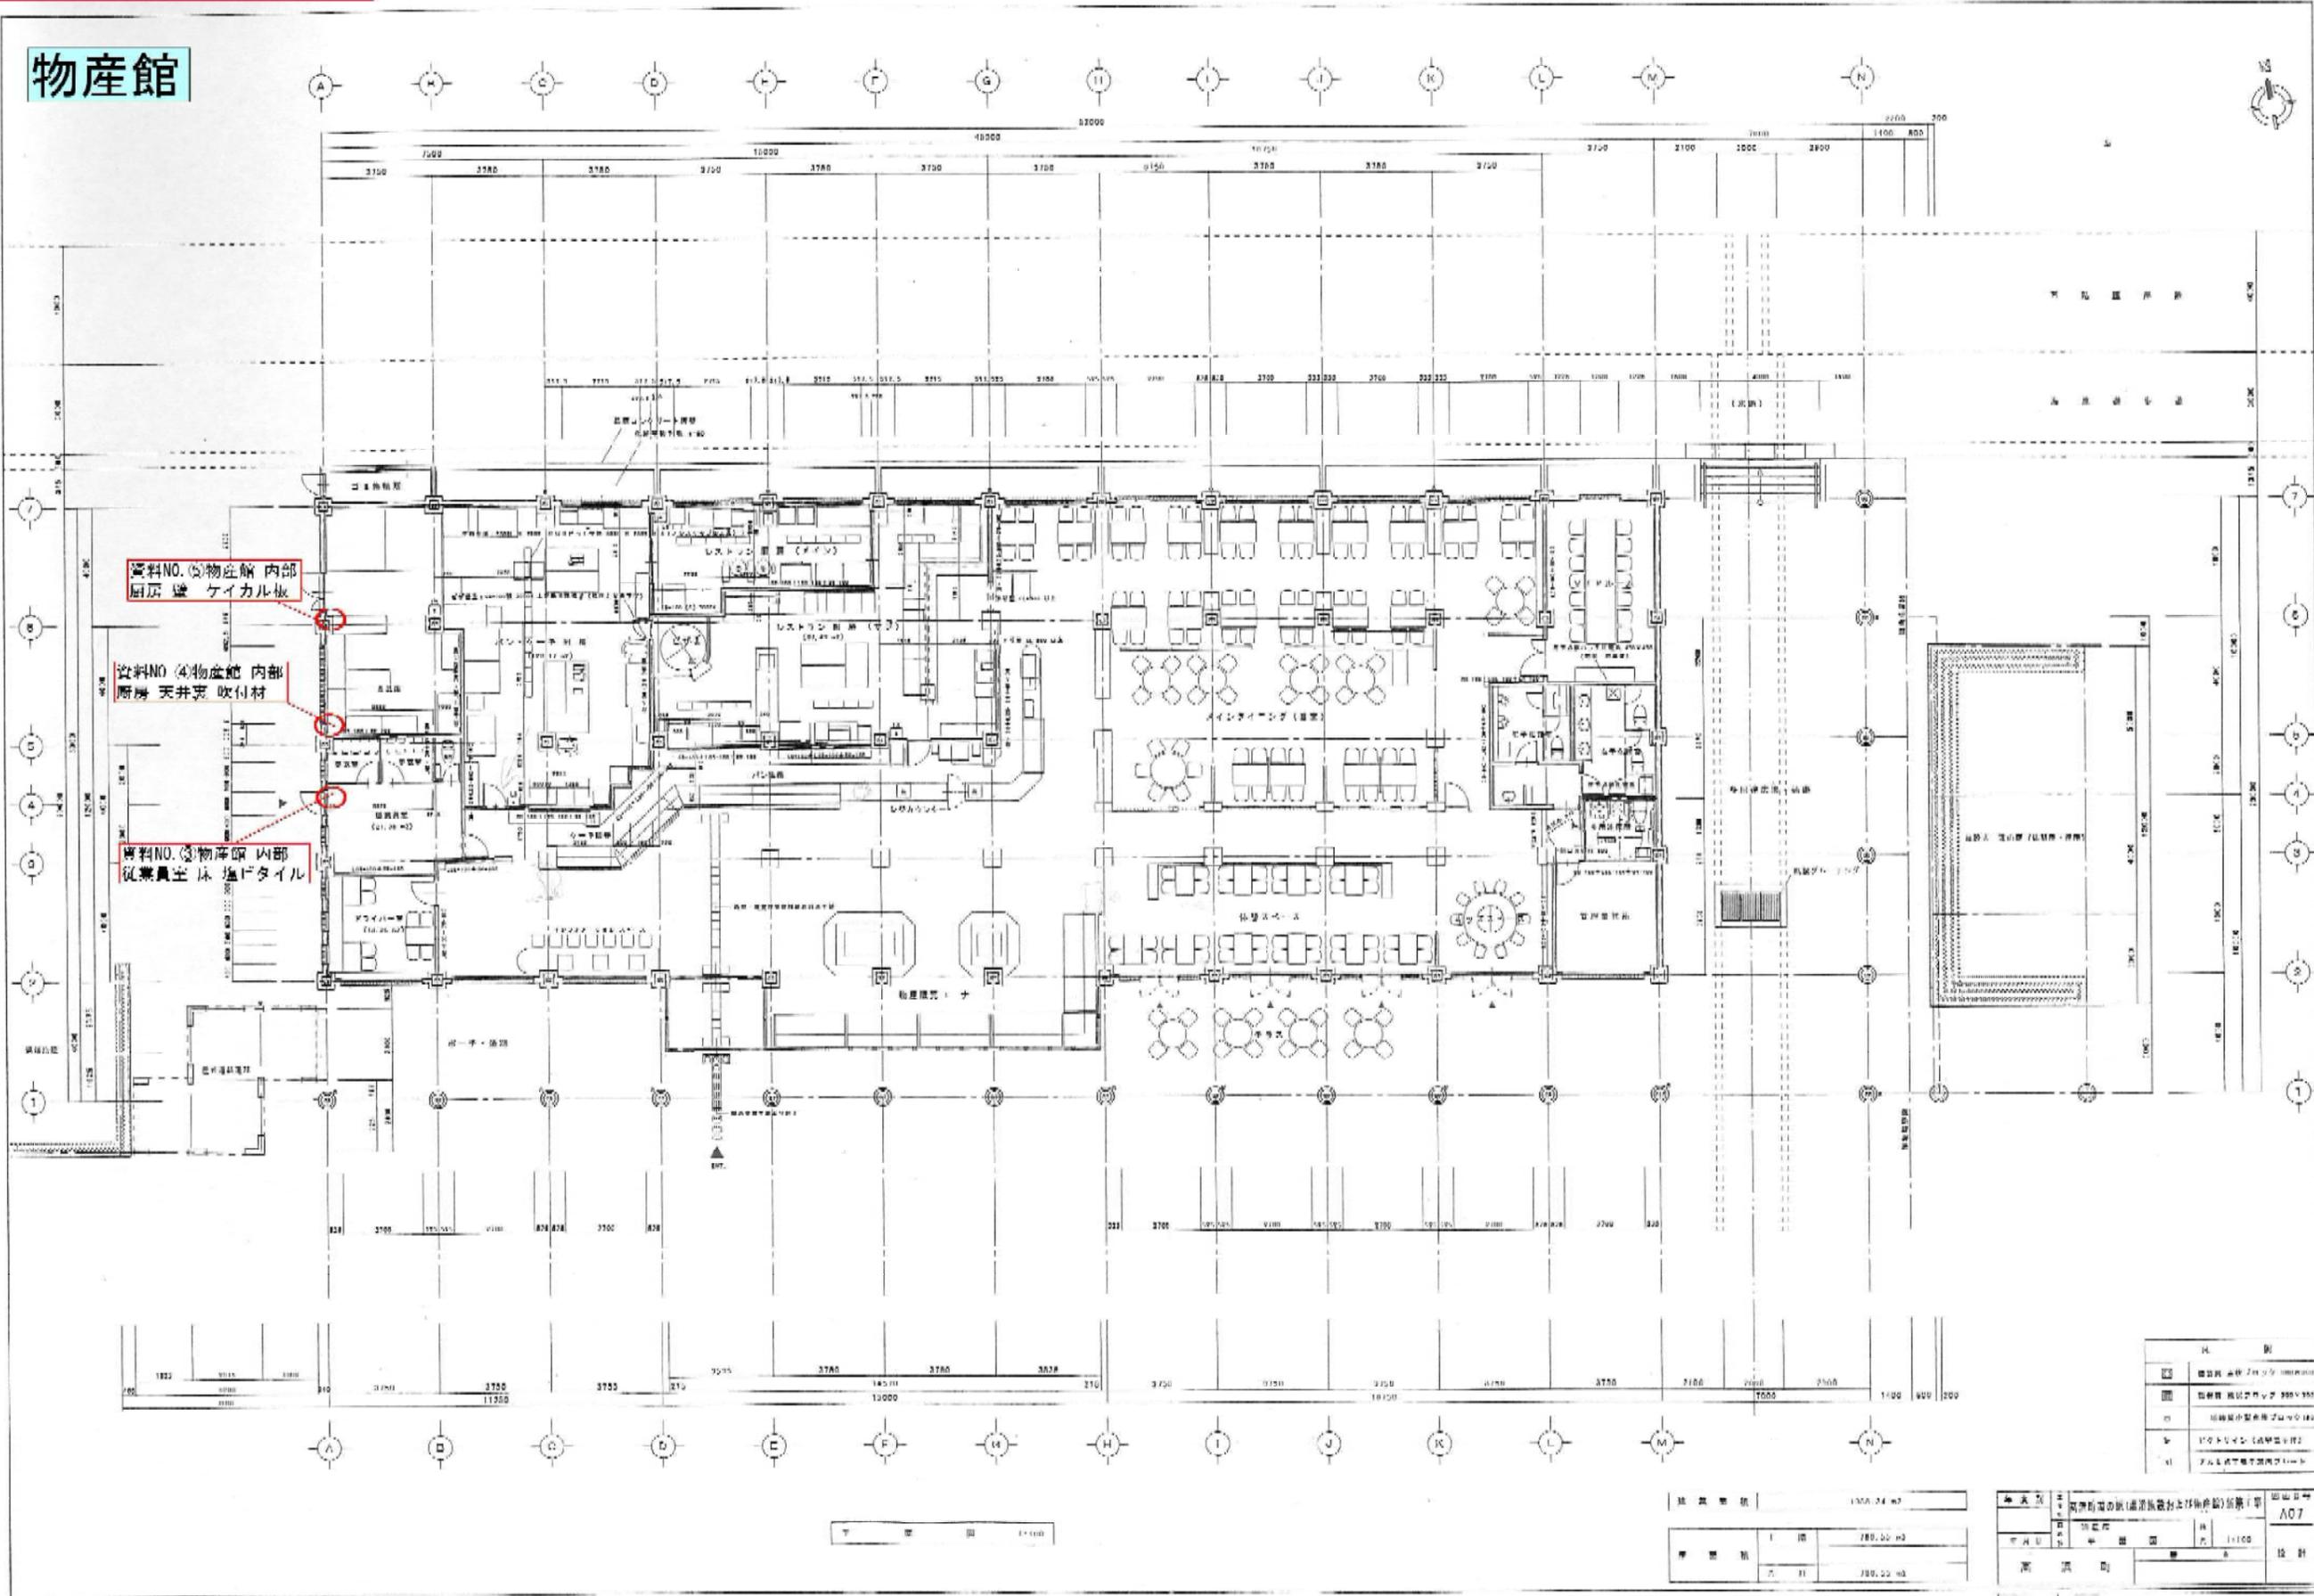
採取箇所 平面図②

凡 例	
■	構造柱 200×200mm
■	柱間壁 100×200mm
○	天井裏吹付材
□	塩ビタイル
○	ケイカル板

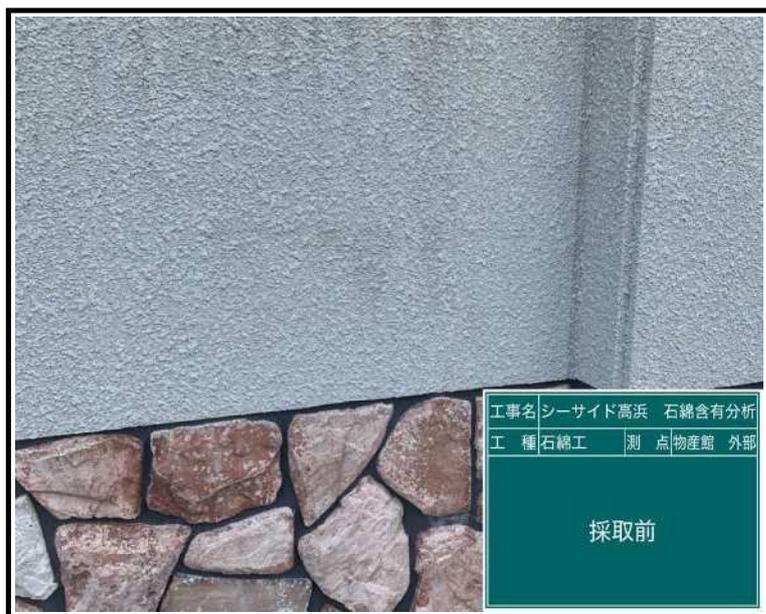
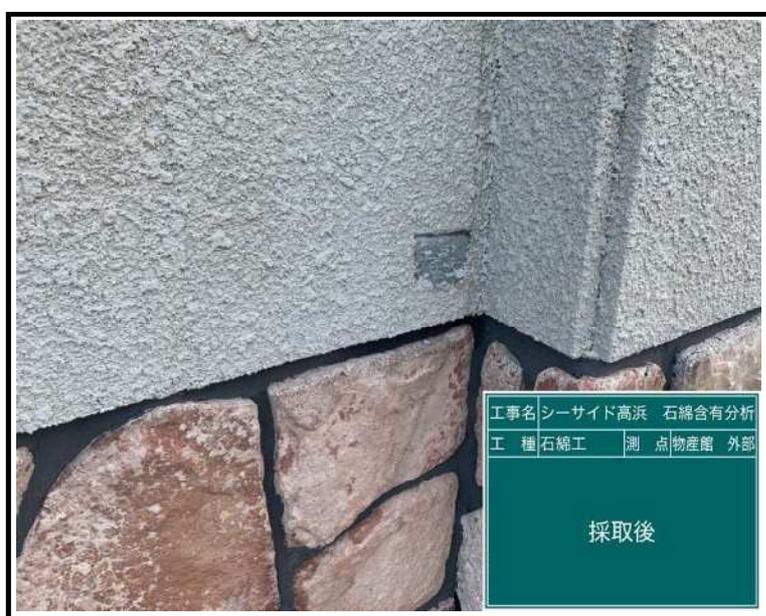
場所	シーサイド高浜 道の駅
採取箇所	物産館 外部 外壁塗材
検体採取前 資料NO.①	
採取者	
Japan. asset management 株式会社 (株)鴻友建設 堤 勝己 一般建築物石綿含有建材調査者 (第22120116号)

場所	シーサイド高浜 道の駅
採取箇所	物産館 外部 外壁塗材
検体採取後 資料NO.①	
採取者	
Japan. asset management 株式会社 (株)鴻友建設 堤 勝己 一般建築物石綿含有建材調査者 (第22120116号)

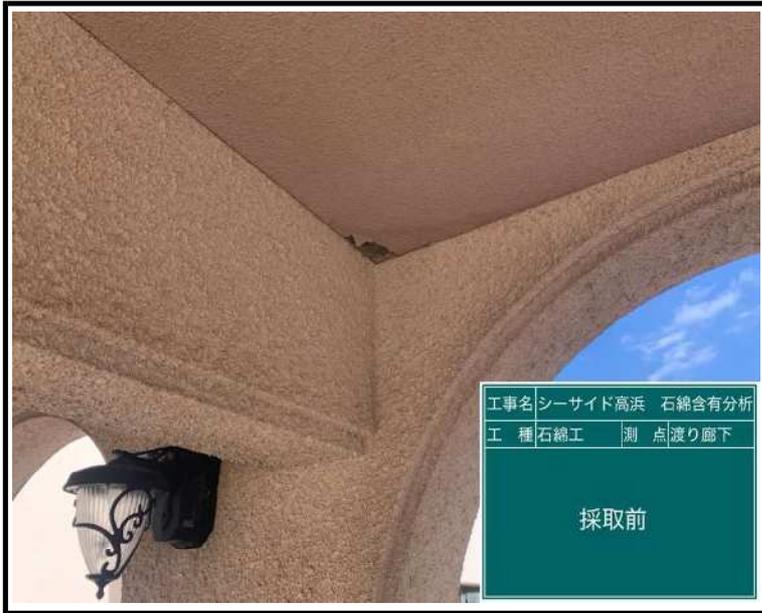
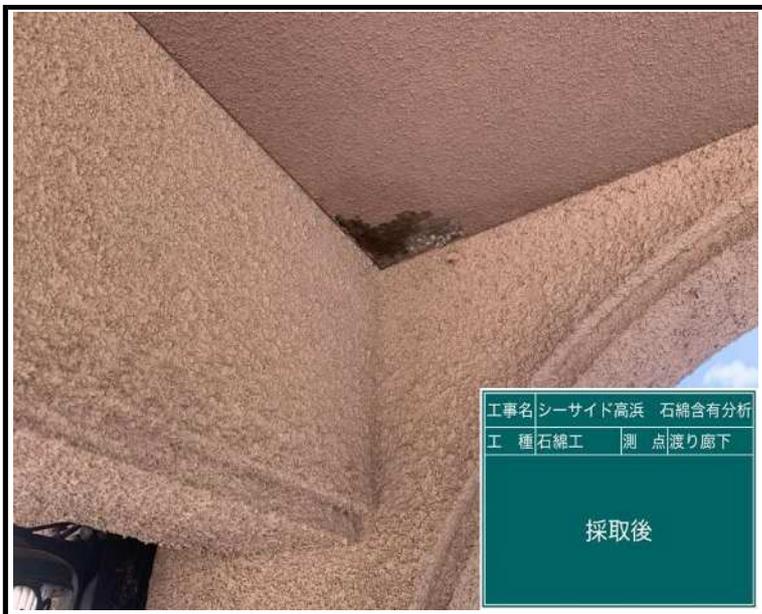
場所	シーサイド高浜 道の駅
採取箇所	物産館・温浴施設 共通 外部 渡り廊下 軒裏塗材
検体採取前 資料NO.②	
採取者	
Japan. asset management 株式会社 (株)鴻友建設 堤 勝己 一般建築物石綿含有建材調査者 (第22120116号)

場所	シーサイド高浜 道の駅
採取箇所	物産館・温浴施設 共通 外部 渡り廊下 軒裏塗材
検体採取後 資料NO.②	
採取者	
Japan. asset management 株式会社 (株)鴻友建設 堤 勝己 一般建築物石綿含有建材調査者 (第22120116号)

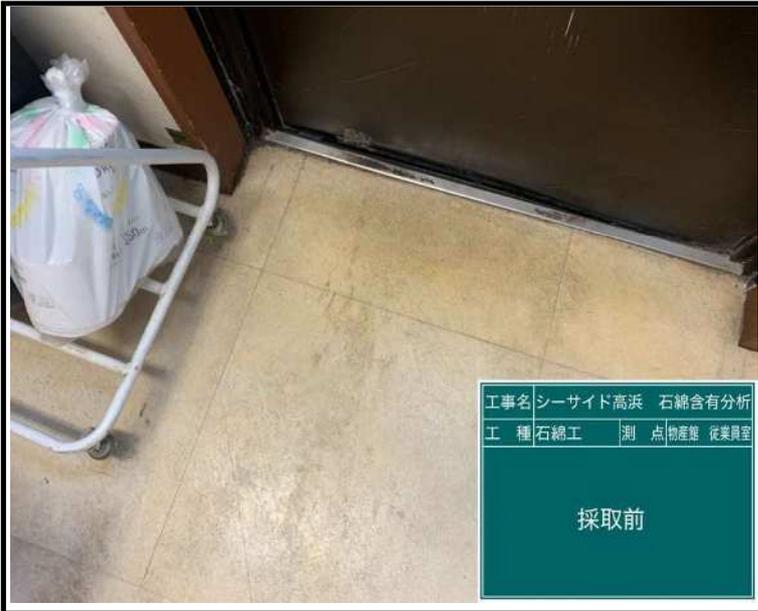
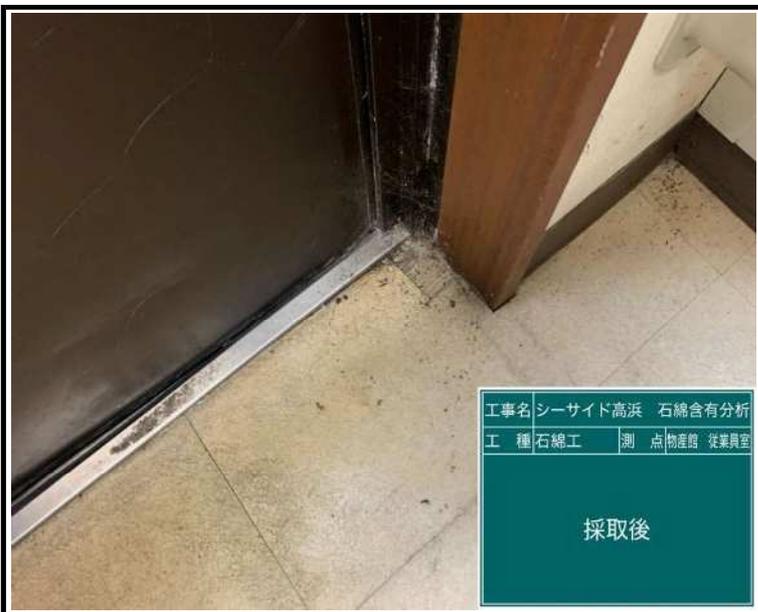
場所	シーサイド高浜 道の駅
採取箇所	物産館 内部 従業員室 床材
検体採取前 資料NO.③	
採取者	
Japan. asset management 株式会社 (株)鴻友建設 堤 勝己 一般建築物石綿含有建材調査者 (第22120116号)

場所	シーサイド高浜 道の駅
採取箇所	物産館 内部 従業員室 床材
検体採取後 資料NO.③	
採取者	
Japan. asset management 株式会社 (株)鴻友建設 堤 勝己 一般建築物石綿含有建材調査者 (第22120116号)

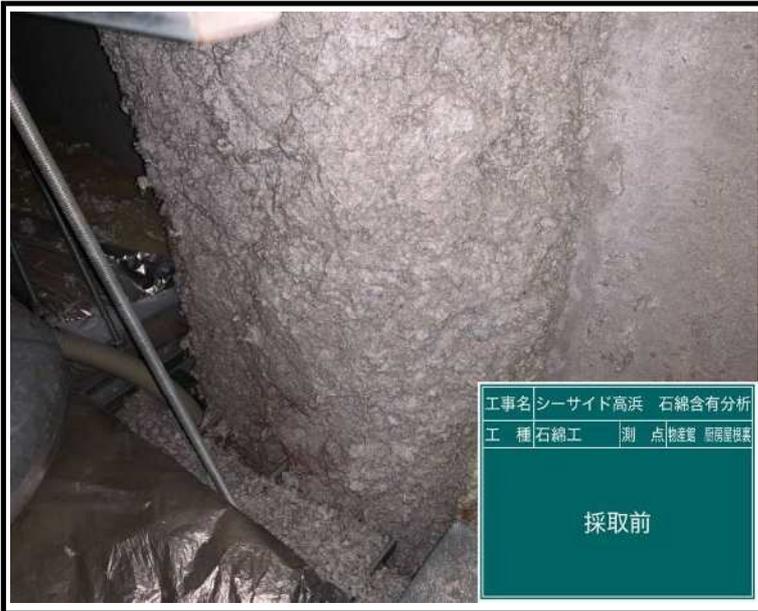
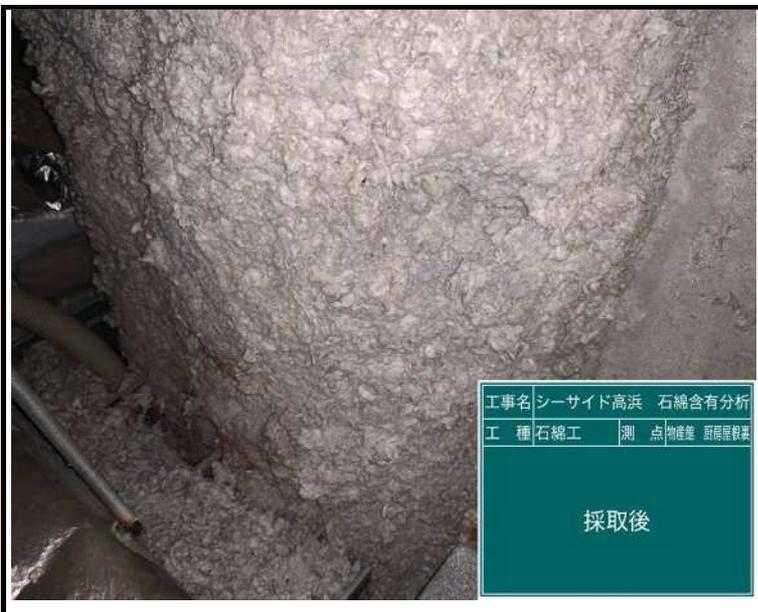
場所	シーサイド高浜 道の駅
採取箇所	物産館 内部 厨房屋根裏 耐火被覆 吹付材
検体採取前 資料NO.④	
採取者 Japan. asset management 株式会社 (株)鴻友建設 堤 勝己 一般建築物石綿含有建材調査者 (第22120116号)

場所	シーサイド高浜 道の駅
採取箇所	物産館 内部 厨房屋根裏 耐火被覆 吹付材
検体採取後 資料NO.④	
採取者 Japan. asset management 株式会社 (株)鴻友建設 堤 勝己 一般建築物石綿含有建材調査者 (第22120116号)

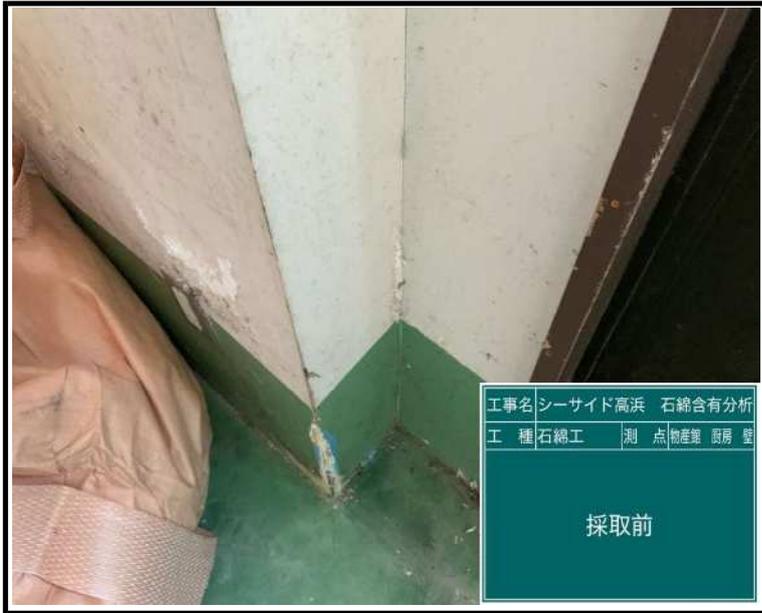
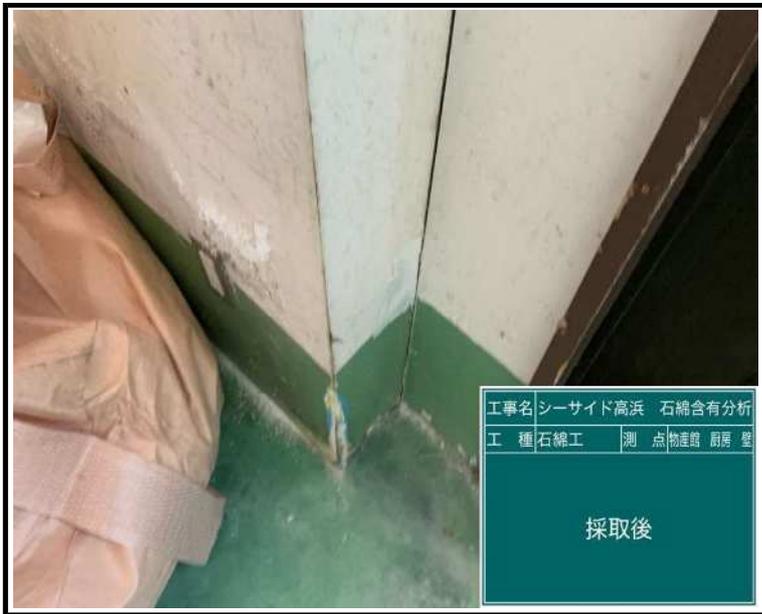
場所	シーサイド高浜 道の駅
採取箇所	物産館 内部 厨房 壁 ケイカル板
検体採取前 資料NO.⑤	
採取者	
Japan. asset management 株式会社 (株)鴻友建設 堤 勝己 一般建築物石綿含有建材調査者 (第22120116号)

場所	シーサイド高浜 道の駅
採取箇所	物産館 内部 厨房 壁 ケイカル板
検体採取後 資料NO.⑤	
採取者	
Japan. asset management 株式会社 (株)鴻友建設 堤 勝己 一般建築物石綿含有建材調査者 (第22120116号)

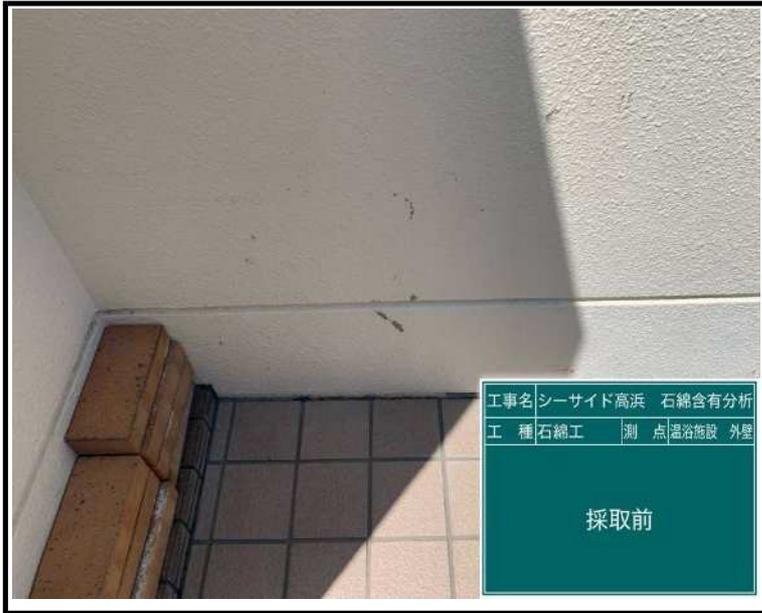
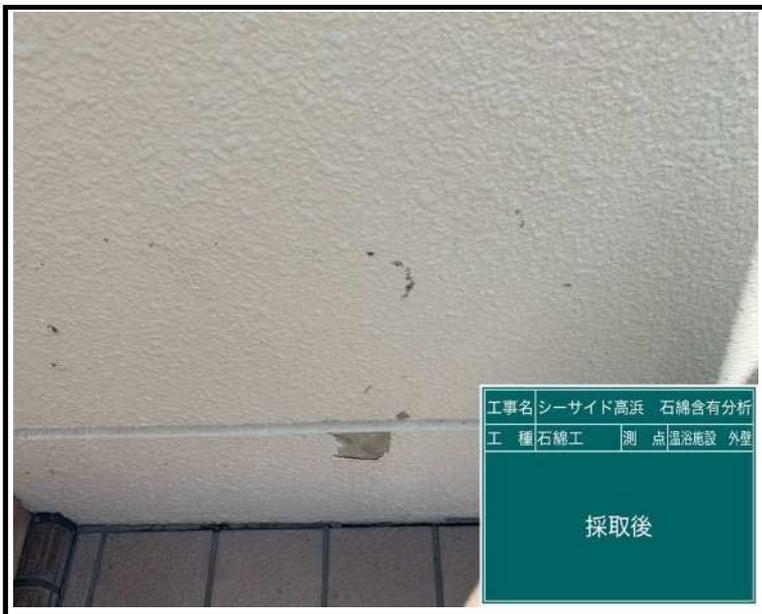
場所	シーサイド高浜 道の駅
採取箇所	温浴施設 外壁塗材
検体採取前 資料NO.⑥	
採取者 Japan. asset management 株式会社 (株)鴻友建設 堤 勝己 一般建築物石綿含有建材調査者 (第22120116号)

場所	シーサイド高浜 道の駅
採取箇所	温浴施設 外壁塗材
検体採取後 資料NO.①	
採取者 Japan. asset management 株式会社 (株)鴻友建設 堤 勝己 一般建築物石綿含有建材調査者 (第22120116号)

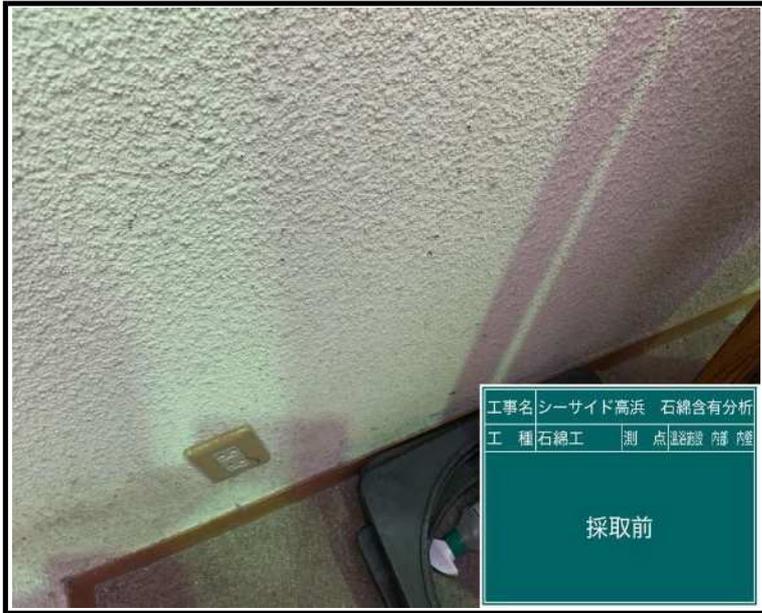
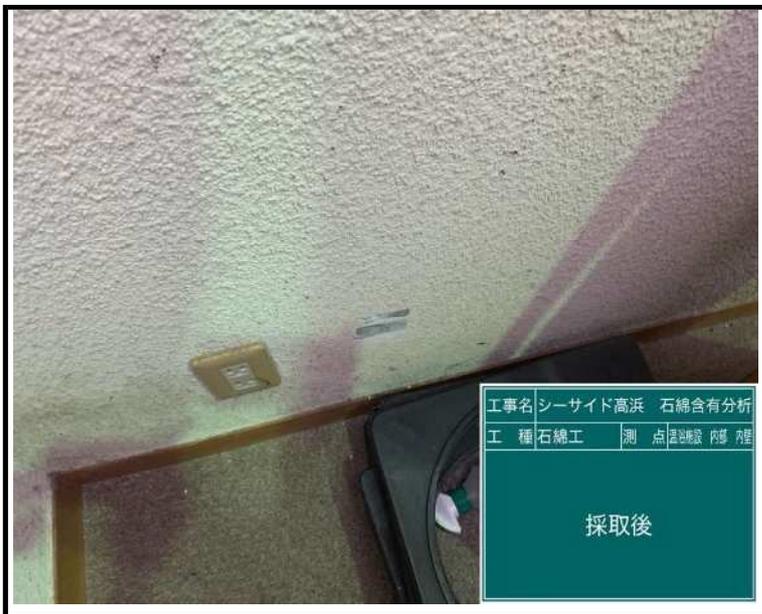
場所	シーサイド高浜 道の駅
採取箇所	温浴施設 内部 内壁
検体採取前 資料NO.⑦	
採取者	
Japan. asset management 株式会社 (株)鴻友建設 堤 勝己 一般建築物石綿含有建材調査者 (第22120116号)

場所	シーサイド高浜 道の駅
採取箇所	温浴施設 内部 内壁
検体採取後 資料NO.⑦	
採取者	
Japan. asset management 株式会社 (株)鴻友建設 堤 勝己 一般建築物石綿含有建材調査者 (第22120116号)

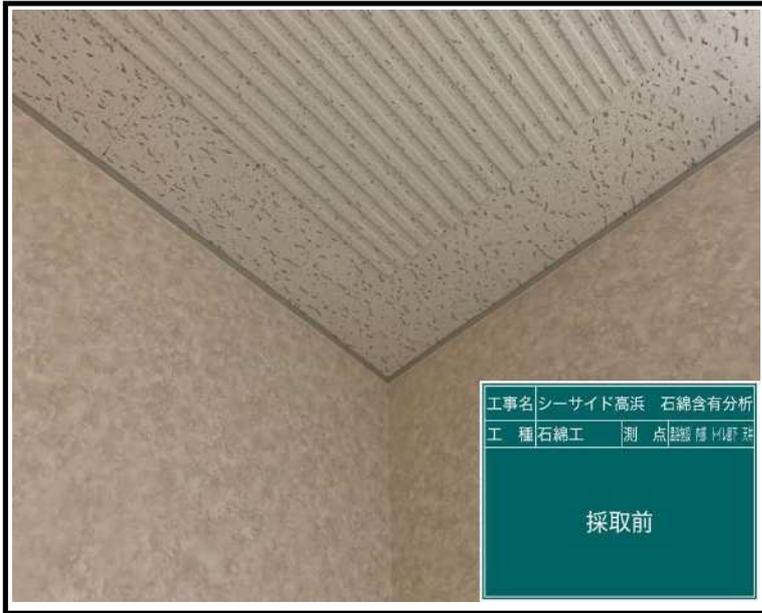
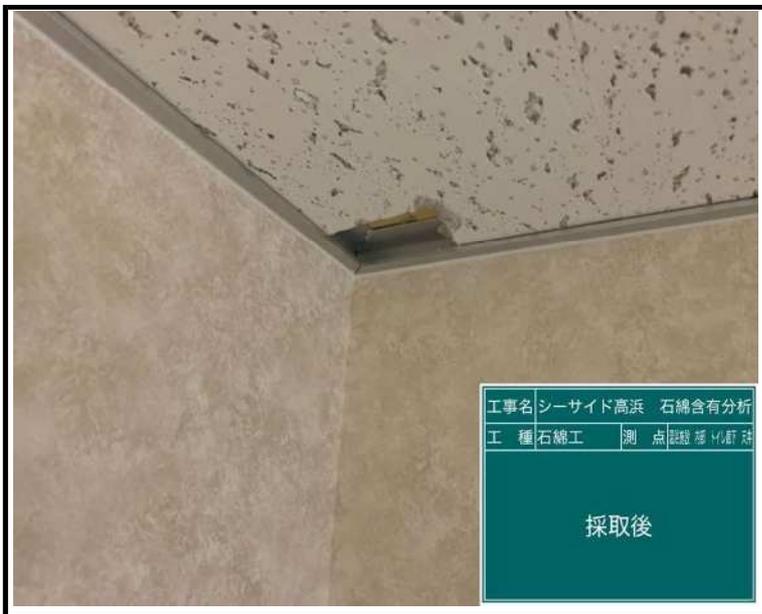
場所	シーサイド高浜 道の駅
採取箇所	温浴施設 内部トイレ廊下 天井
検体採取前 資料NO.⑧	
採取者 Japan. asset management 株式会社 (株)鴻友建設 堤 勝己 一般建築物石綿含有建材調査者 (第22120116号)

場所	シーサイド高浜 道の駅
採取箇所	温浴施設 内部トイレ廊下 天井
検体採取後 資料NO.⑧	
採取者 Japan. asset management 株式会社 (株)鴻友建設 堤 勝己 一般建築物石綿含有建材調査者 (第22120116号)

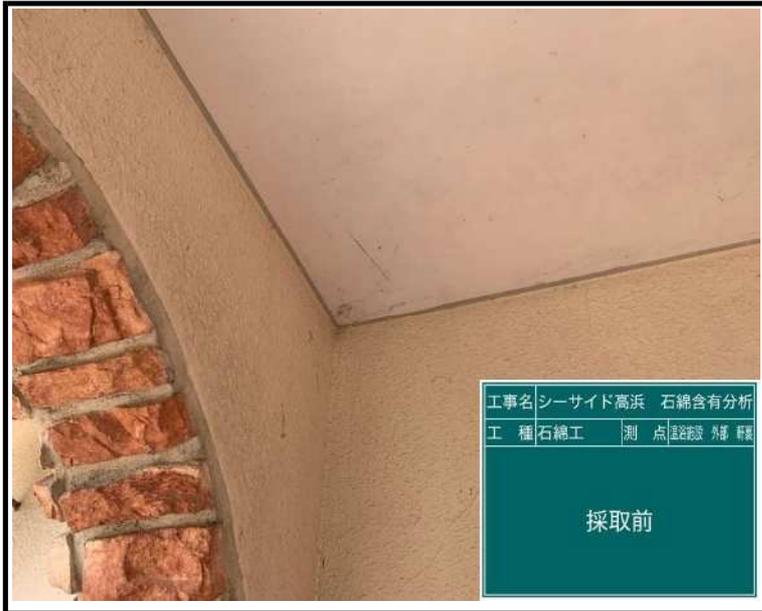
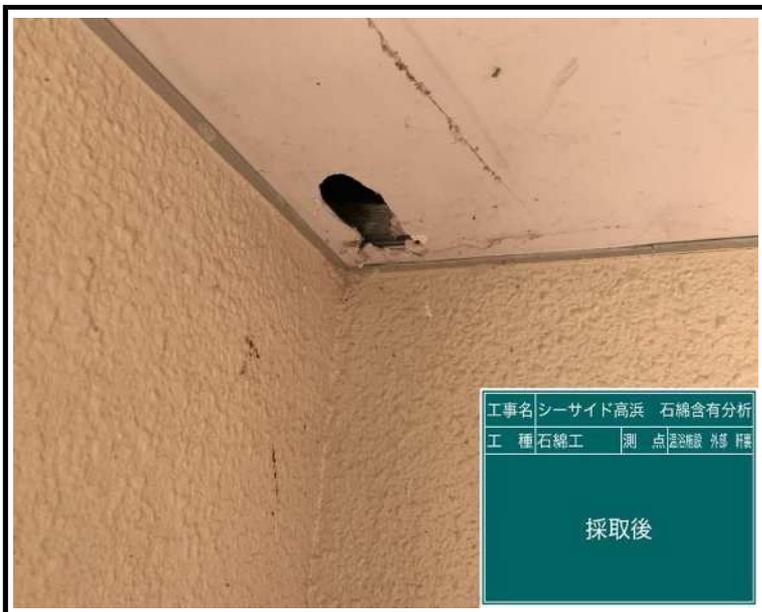
場所	シーサイド高浜 道の駅
採取箇所	温浴施設 外部 軒裏 ケイカル板
検体採取前 資料NO.⑨	
採取者	
Japan. asset management 株式会社 (株)鴻友建設 堤 勝己 一般建築物石綿含有建材調査者 (第22120116号)

場所	シーサイド高浜 道の駅
採取箇所	温浴施設 外部 軒裏 ケイカル板
検体採取後 資料NO.⑨	
採取者	
Japan. asset management 株式会社 (株)鴻友建設 堤 勝己 一般建築物石綿含有建材調査者 (第22120116号)

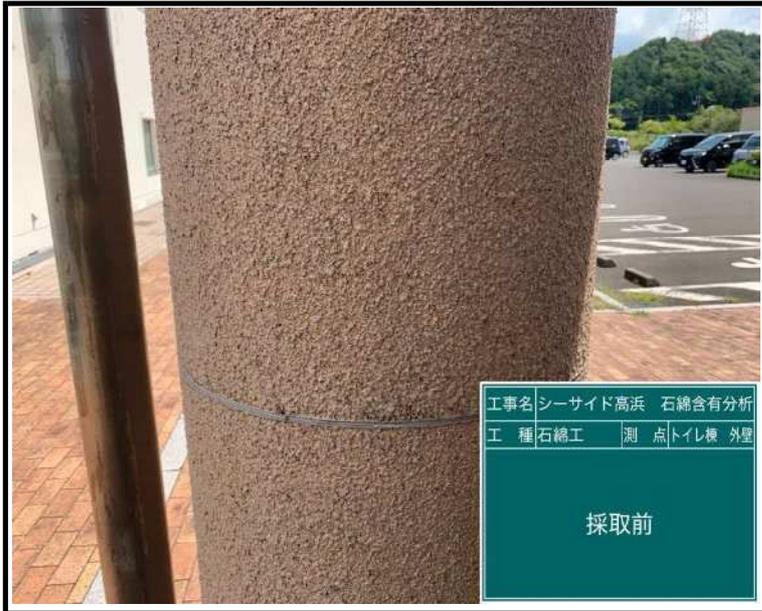
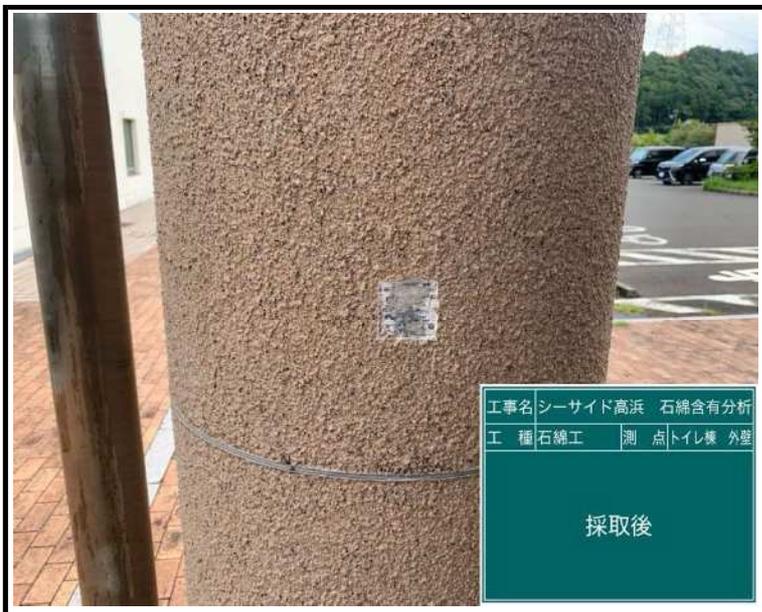
場所	シーサイド高浜 道の駅
採取箇所	トイレ棟 外部 外壁塗材
検体採取前 資料NO.⑩	
採取者 Japan. asset management 株式会社 (株)鴻友建設 堤 勝己 一般建築物石綿含有建材調査者 (第22120116号)

場所	シーサイド高浜 道の駅
採取箇所	トイレ棟 外部 外壁塗材
検体採取後 資料NO.⑩	
採取者 Japan. asset management 株式会社 (株)鴻友建設 堤 勝己 一般建築物石綿含有建材調査者 (第22120116号)

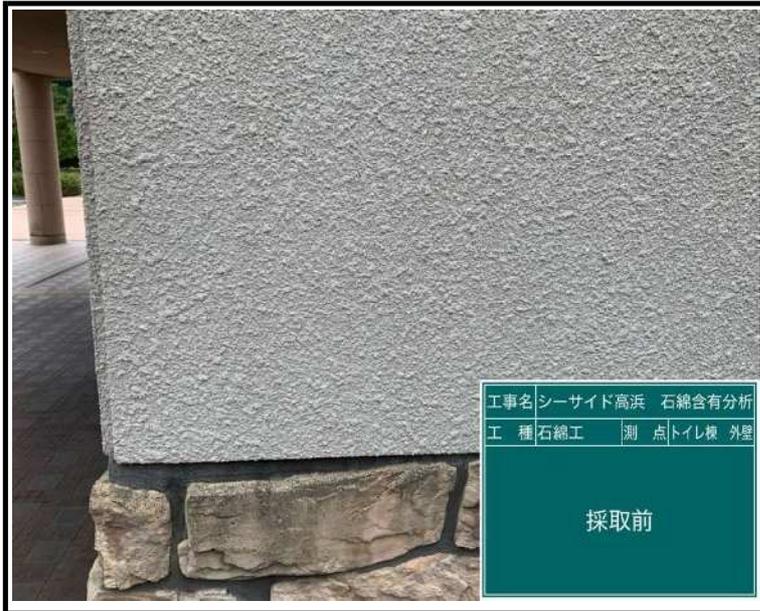
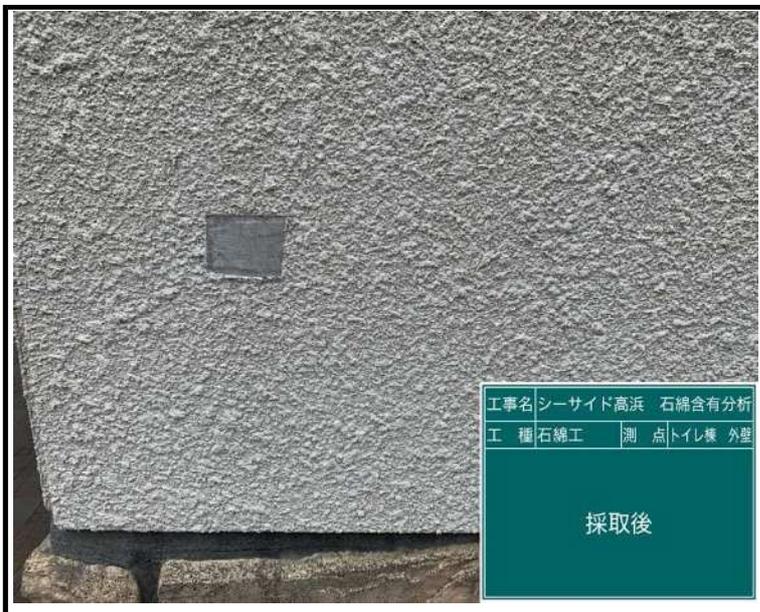
場所	シーサイド高浜 道の駅
採取箇所	トイレ棟 外部 外壁塗材②
検体採取前 資料NO.①	
採取者	
Japan. asset management 株式会社 (株)鴻友建設 堤 勝己 一般建築物石綿含有建材調査者 (第22120116号)

場所	シーサイド高浜 道の駅
採取箇所	トイレ棟 外部 外壁塗材②
検体採取後 資料NO.①	
採取者	
Japan. asset management 株式会社 (株)鴻友建設 堤 勝己 一般建築物石綿含有建材調査者 (第22120116号)

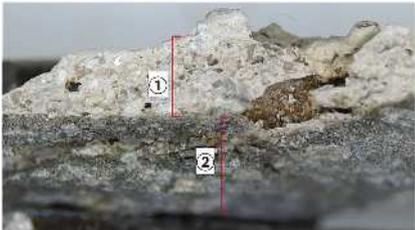
No.	001	試料名	物産館 外部 外壁塗材

採取日	2025年08月28日	受付日	2025年09月04日		
	採取者	Japan. asset management株式会社 様/株式会社 鴻友建設 堤 勝己 様				
	分析方法	JIS A1481-1	分析完了日	2025年09月09日		
	分析結果	検出				
	定性分析	クリソタイル 0.1~5%				
	定量分析	-				
	備考

層	割合	色	材質	検出の有無	石綿の種類
1	50 %	ベージュ色・白色	セメント系・樹脂系	-	-
2	50 %	灰色	セメント系	検出	クリソタイル 0.1~5%

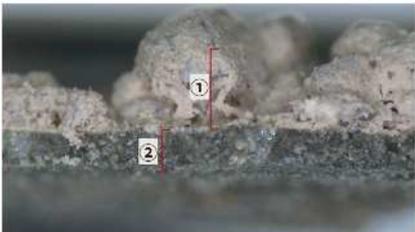
No.	002	試料名	物産館 温浴施設 共通 渡り廊下 軒裏 外壁塗材

採取日	2025年08月28日	受付日	2025年09月04日		
	採取者	Japan. asset management株式会社 様/株式会社 鴻友建設 堤 勝己 様				
	分析方法	JIS A1481-1	分析完了日	2025年09月09日		
	分析結果	検出				
	定性分析	クリソタイル 0.1~5%				
	定量分析	-				
	備考

層	割合	色	材質	検出の有無	石綿の種類
1	70 %	ベージュ色	セメント系・樹脂系	-	-
2	30 %	灰色	セメント系	検出	クリソタイル 0.1~5%

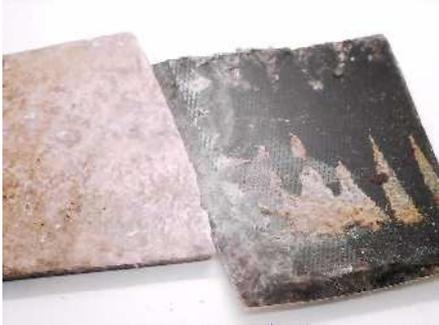
No.	003	試料名	物産館 従業員室 床 塩ビタイル

採取日	2025年08月28日	受付日	2025年09月04日		
	採取者	Japan. asset management株式会社 様/株式会社 鴻友建設 堤 勝己 様				
	分析方法	JIS A1481-1	分析完了日	2025年09月09日		
	分析結果	不検出				
	定性分析	-				
	定量分析	-				
	備考

層	割合	色	材質	検出の有無	石綿の種類
1	15 %	ベージュ色	樹脂系	-	-
2	75 %	黒色	樹脂系・セメント系	-	-
3	10 %	乳白色	樹脂系	-	-

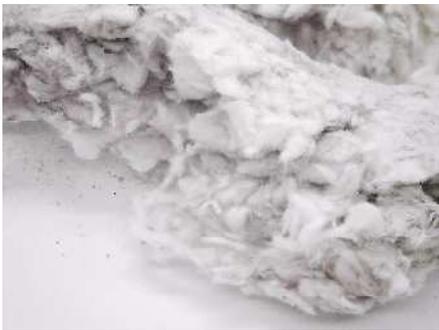
No.	004	試料名	物産館 厨房 天井裏 吹付

採取日	2025年08月28日	受付日	2025年09月04日		
	採取者	Japan. asset management株式会社 様/株式会社 鴻友建設 堤 堤 勝己 様				
	分析方法	JIS A1481-1	分析完了日	2025年09月09日		
	分析結果	不検出				
	定性分析	-				
	定量分析	-				
	備考

層	割合	色	材質	検出の有無	石綿の種類
1	100 %	薄灰色	セメント系	-	-

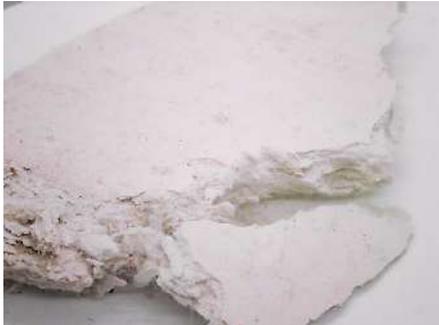
No.	005	試料名	物産館 厨房 壁 ケイカル板

採取日	2025年08月28日	受付日	2025年09月04日		
	採取者	Japan. asset management株式会社 様/株式会社 鴻友建設 堤 堤 勝己 様				
	分析方法	JIS A1481-1	分析完了日	2025年09月09日		
	分析結果	不検出				
	定性分析	-				
	定量分析	-				
	備考

層	割合	色	材質	検出の有無	石綿の種類
1	3 %	白色	樹脂系	-	-
2	7 %	乳白色・ベージュ色	セメント系	-	-
3	90 %	乳白色	セメント系	-	-

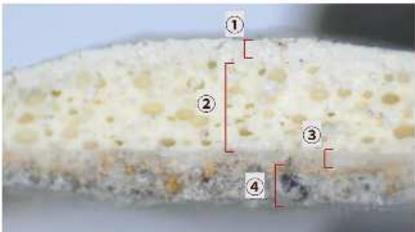
No.	006	試料名	温浴施設 外部 外壁塗材

採取日	2025年08月28日	受付日	2025年09月04日		
	採取者	Japan. asset management株式会社 様/株式会社 鴻友建設 堤 勝己 様				
	分析方法	JIS A1481-1	分析完了日	2025年09月09日		
	分析結果	検出				
	定性分析	クリソタイル 0.1~5%				
	定量分析	-				
	備考

層	割合	色	材質	検出の有無	石綿の種類
1	15 %	白色	樹脂系	-	-
2	55 %	乳白色	樹脂系	-	-
3	10 %	薄灰色	樹脂系	-	-
4	20 %	薄灰色・オレンジ色	セメント系	検出	クリソタイル 0.1~5%

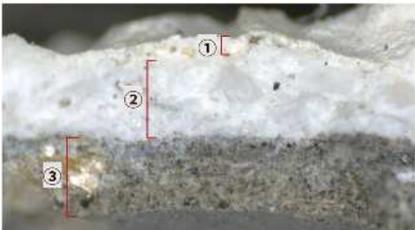
No.	007	試料名	温浴施設 内部 内壁塗材

採取日	2025年08月28日	受付日	2025年09月04日		
	採取者	Japan. asset management株式会社 様/株式会社 鴻友建設 堤 勝己 様				
	分析方法	JIS A1481-1	分析完了日	2025年09月08日		
	分析結果	検出				
	定性分析	クリソタイル 0.1~5%				
	定量分析	-				
	備考

層	割合	色	材質	検出の有無	石綿の種類
1	10 %	乳白色	樹脂系	-	-
2	50 %	白色	セメント系	-	-
3	40 %	灰色	セメント系	検出	クリソタイル 0.1~5%

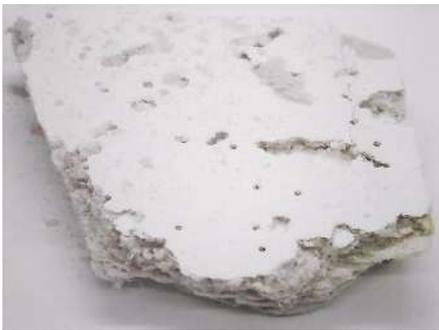
No.	008	試料名	温浴施設 内部トイレ 渡り廊下 天井 吸音板ボード

採取日	2025年08月28日	受付日	2025年09月04日		
	採取者	Japan. asset management株式会社 様/株式会社 鴻友建設 堤 勝己 様				
	分析方法	JIS A1481-1	分析完了日	2025年09月09日		
	分析結果	不検出				
	定性分析	-				
	定量分析	-				
	備考

層	割合	色	材質	検出の有無	石綿の種類
1	10 %	白色	樹脂系	-	-
2	90 %	薄灰色	セメント系	-	-

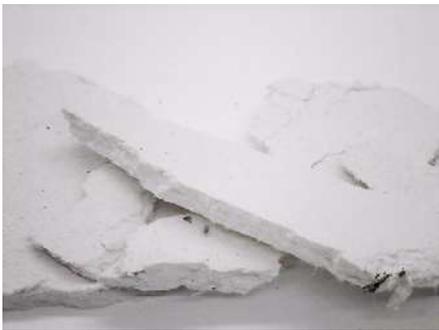
No.	009	試料名	温浴施設 外部 軒裏 ケイカル板

採取日	2025年08月28日	受付日	2025年09月04日		
	採取者	Japan. asset management株式会社 様/株式会社 鴻友建設 堤 勝己 様				
	分析方法	JIS A1481-1	分析完了日	2025年09月09日		
	分析結果	不検出				
	定性分析	-				
	定量分析	-				
	備考

層	割合	色	材質	検出の有無	石綿の種類
1	2 %	白色	樹脂系	-	-
2	98 %	白色	セメント系	-	-

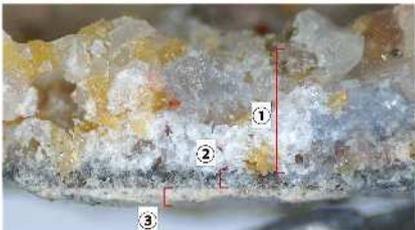
No.	010	試料名	トイレ棟 外部 外壁塗材①

採取日	2025年08月28日	受付日	2025年09月04日		
	採取者	Japan. asset management株式会社 様/株式会社 鴻友建設 堤 勝己 様				
	分析方法	JIS A1481-1	分析完了日	2025年09月09日		
	分析結果	検出				
	定性分析	クリソタイル 0.1~5%				
	定量分析	-				
	備考

層	割合	色	材質	検出の有無	石綿の種類
1	80 %	黄色・白色・薄灰色	セメント系・樹脂系	-	-
2	10 %	灰色	セメント系	検出	クリソタイル 0.1~5%
3	10 %	ベージュ色	セメント系	-	-

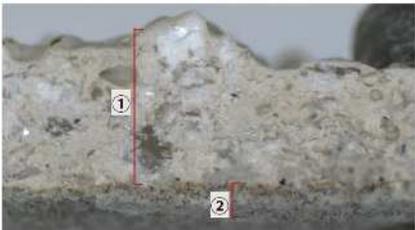
No.	011	試料名	トイレ棟 外部 外壁塗材②

採取日	2025年08月28日	受付日	2025年09月04日		
	採取者	Japan. asset management株式会社 様/株式会社 鴻友建設 堤 勝己 様				
	分析方法	JIS A1481-1	分析完了日	2025年09月09日		
	分析結果	検出				
	定性分析	クリソタイル 0.1~5%				
	定量分析	-				
	備考

層	割合	色	材質	検出の有無	石綿の種類
1	85 %	ベージュ色・白色	樹脂系・セメント系	-	-
2	15 %	薄灰色・黄色	セメント系	検出	クリソタイル 0.1~5%

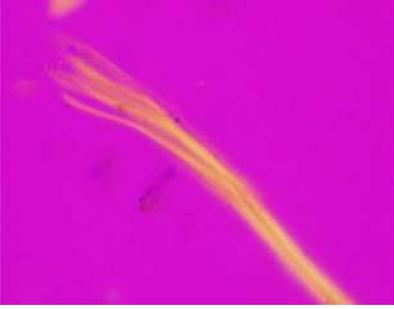
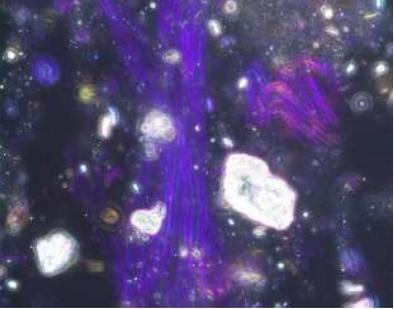
アスベストの種類	伸長の符号 "正"の場合、繊維が右上左下／の位置で青色、左上右下＼の位置で黄色になる。 "負"の場合は、逆に、繊維が右上左下／の位置で黄色、左上右下＼の位置で青色になる。	分散色 特定の屈折率の液に繊維を浸すと、水平方向∥と垂直方向⊥で、特定の分散色が確認できる。
クリソタイル

<p>伸長の符号: 正</p>

<p>屈折率:1.550 ∥: 赤紫 ⊥: 青</p>
アモサイト

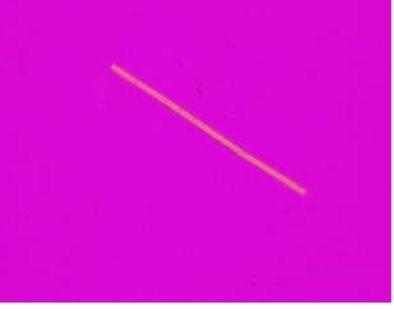
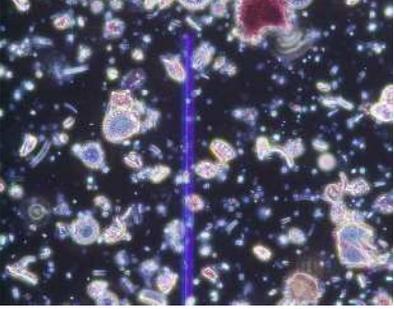
<p>伸長の符号: 正</p>

<p>屈折率:1.680 ∥: 赤紫 ⊥: 青</p>
クロソドライト

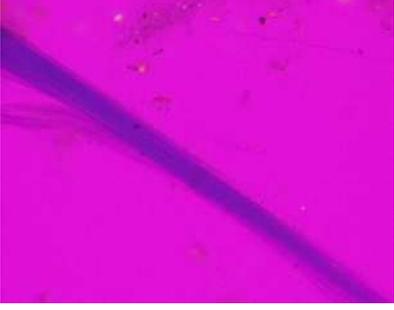
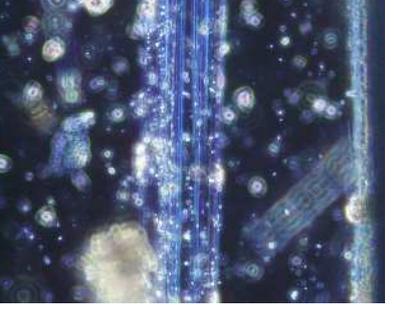
<p>伸長の符号: 負</p>

<p>屈折率:1.700 ∥: 青 ⊥: 青 (∥がより明るい)</p>
